Junta de Vigilancia del Río Copiapó y sus Afluentes Salas 310-Teléfono 52-211574 Región de Atacama <u>Copiapó</u>

Referencia: Reparación de emergencia, Canal la Turbina de Elisa de Bordo.

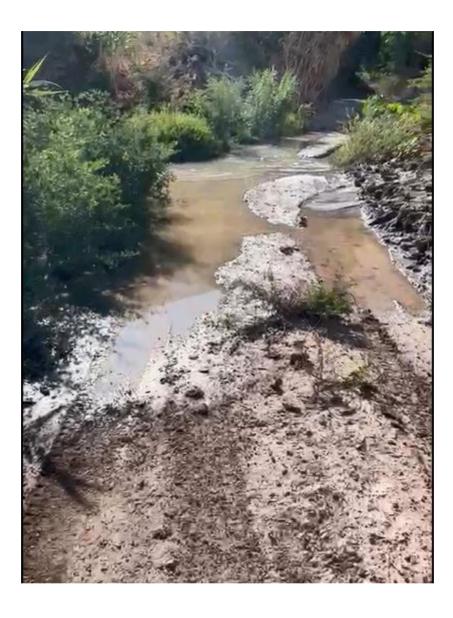
Imagen: filtración del muro Canal La Turbina

- 1.- Limpieza y retiro de vegetación "taco" al interior del canal.
- 2.- Reparación filtraciones en muro (40 metros aprox.)

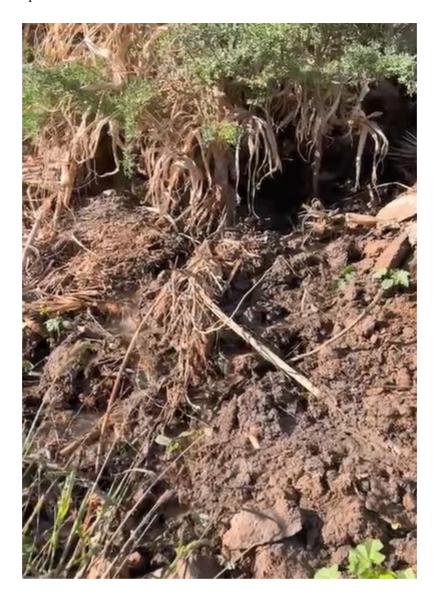
Imagen: Muro Colapsado

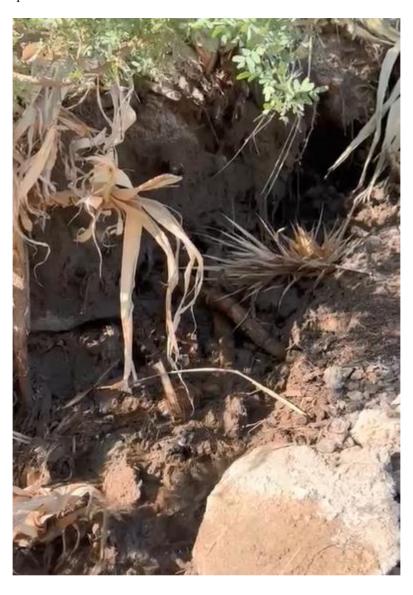
Imagen: Muro Colapsado
