Referencia: Contingencia y daño al Canal Matriz Mal Paso.

INFORME DE DAÑOS CANAL MAL PASO SECTOR ENTREGA PREDIAL CANAL EL BUITRÓN

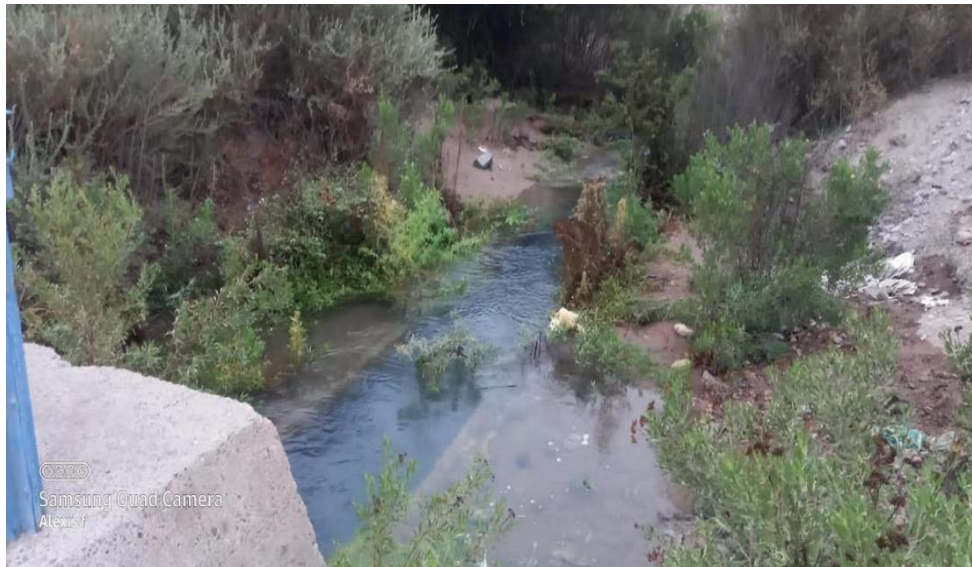
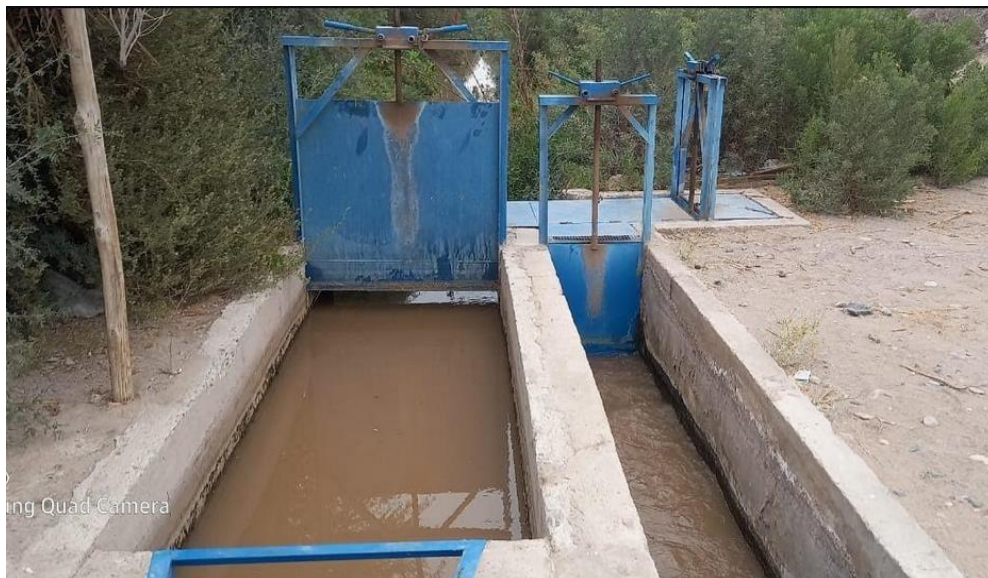
Los regantes detectaron la disminución de los caudales de entrega de agua alrededor de las 06:30 am y, tras buscar la posible fuga, se descubrió que las compuertas de derivación del canal el Buitrón presentaban daños (ver fotografías). Una vez que se restableció el suministro de agua para el riego a las 07:50 horas y se iniciaron los trabajos de reposición de las cajas de seguridad, se constató el daño al canal Mal Paso.

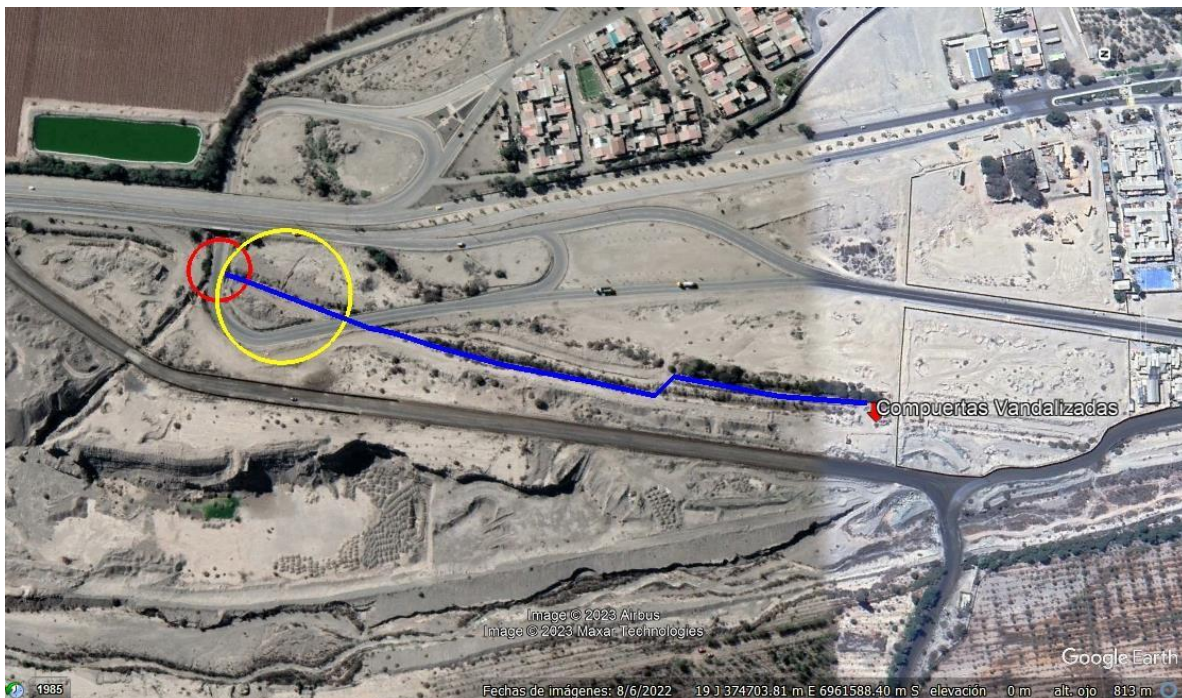
Con fecha 20 de abril de 2023 se informa por parte del Celador Repartidor Don Alexis Fernández de la vandalización de la caja de seguridad de la compuerta predial del Canal El Buitrón y la compuerta frontal del canal matriz por parte de desconocidos, cerrándose la compuerta frontal y abriendo la del Canal El Buitrón, ocasionando la interrupción del turno de riego de los distritos VIII y IX y el represamiento del agua que luego de alcanzar cierta cota se condujo hasta el paso nivel de la ruta c-35 que desvía a la costanera Margarita Roco. Ubicación:

Línea color azul: Curso del agua debido a desborde.

Circulo color rojo: Daños paso bajo nivel.

Circulo color amarillo: daño a cámara de registro y material estabilizado de la tubería Canal Mal Paso.

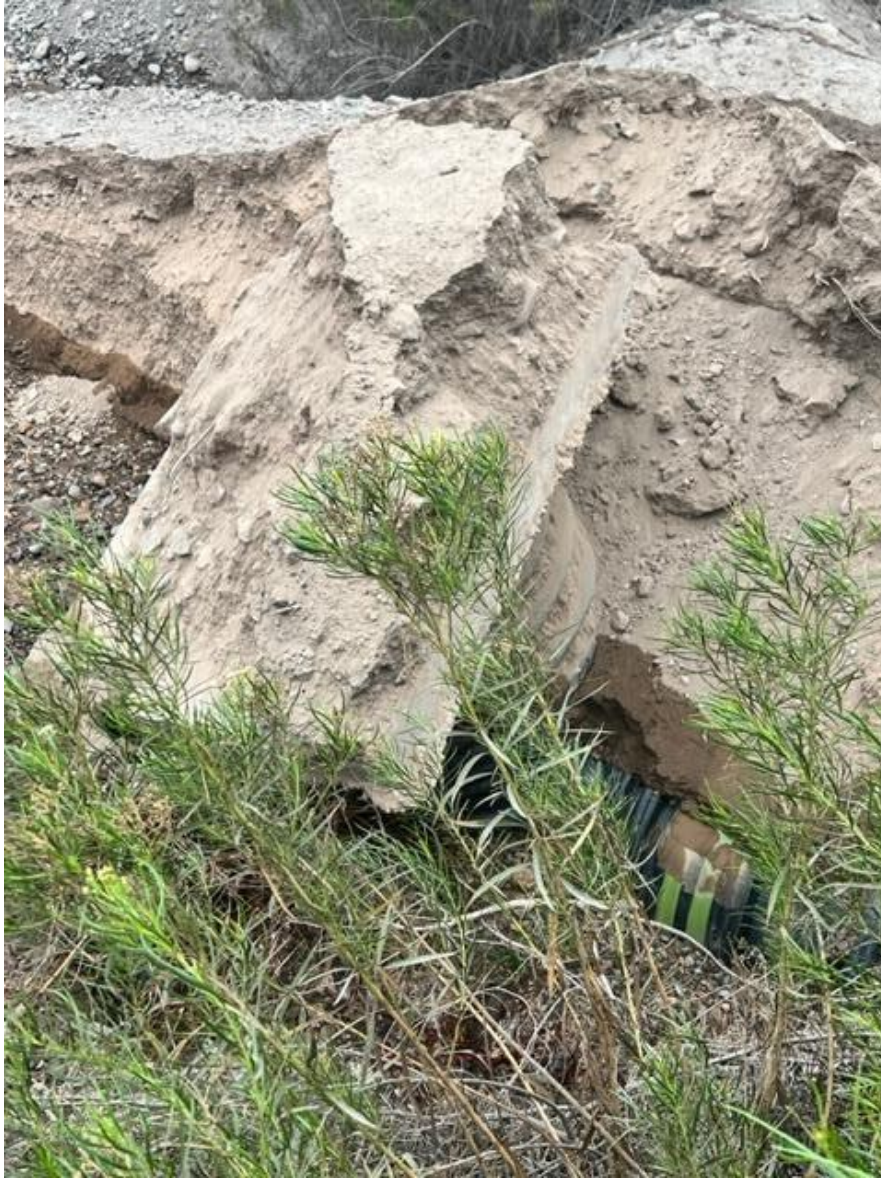
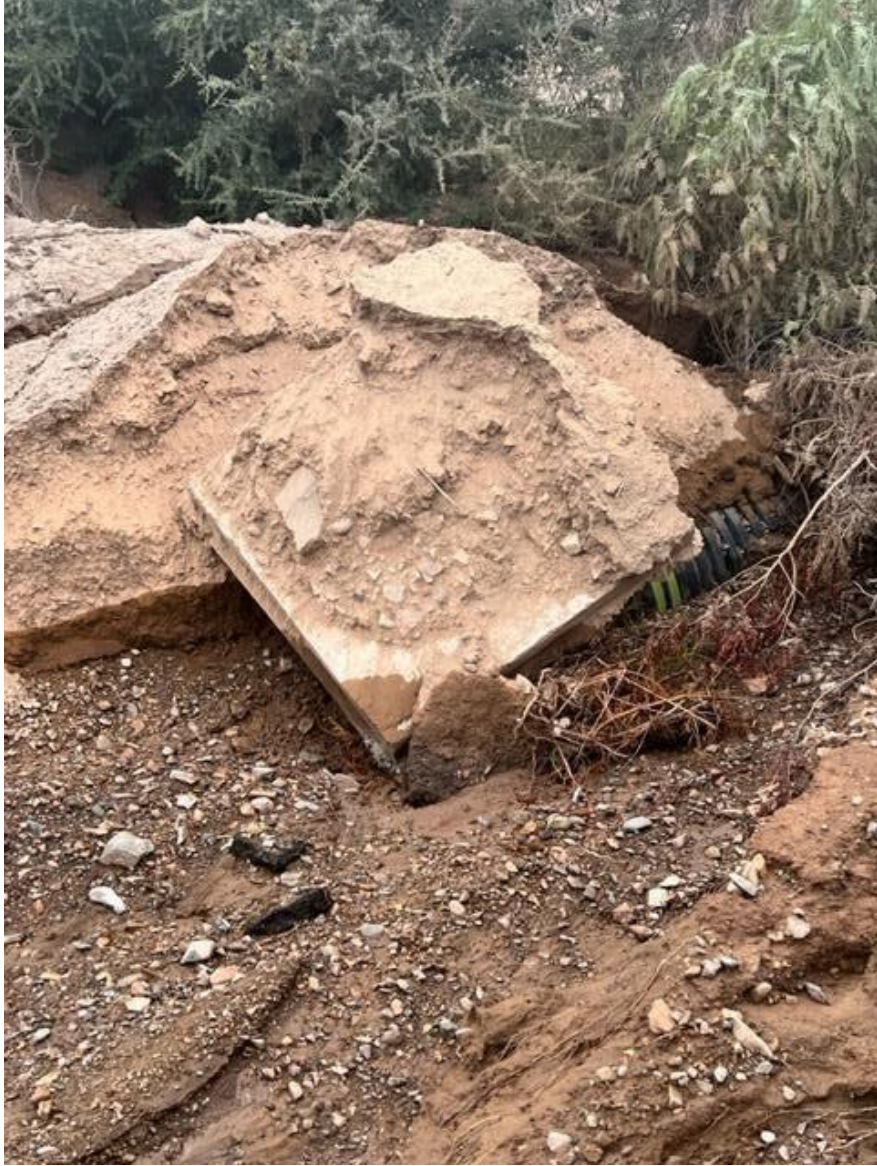
1.- Cámara de Inspección dañada por pérdida base estabilizada, se debe rellenar nuevamente y volver a su posición original, en caso que no sea posible se debe demoler la loza y rehacerla.

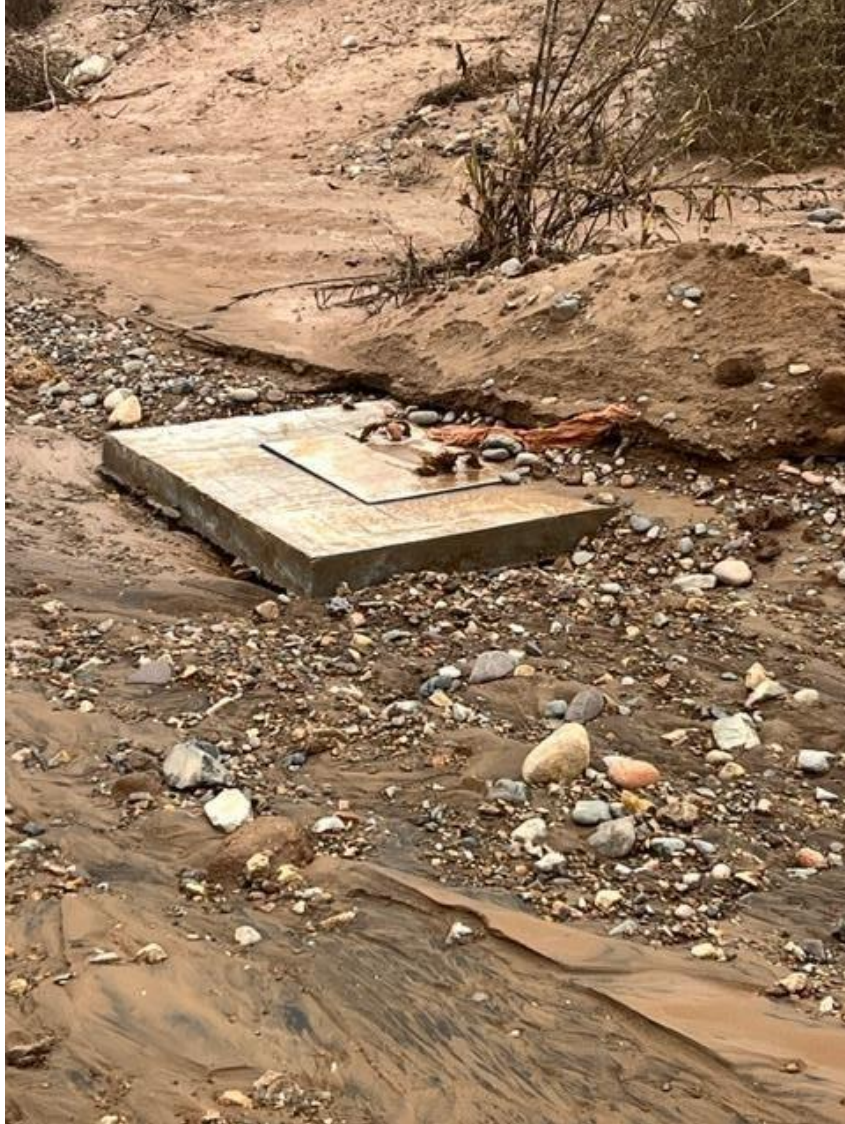
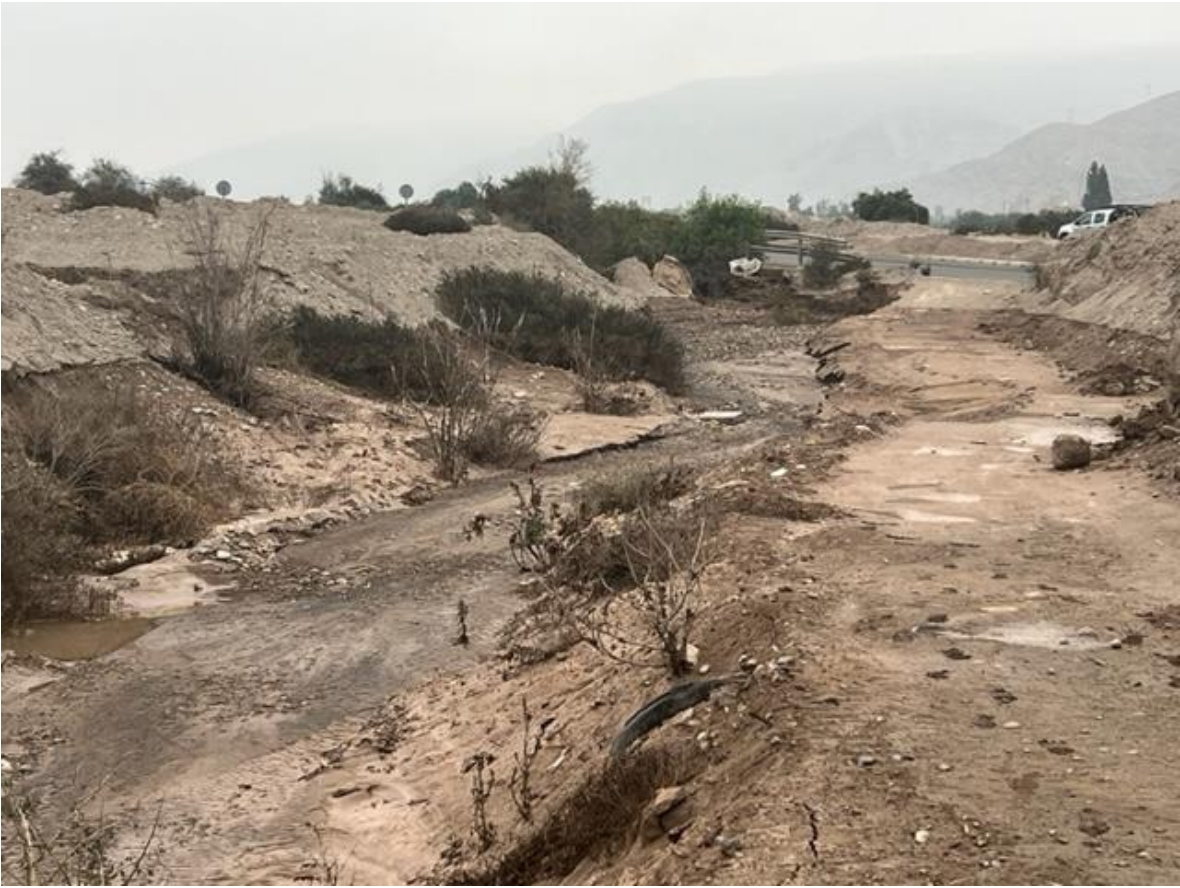
2.- Perdida de material de relleno compactado en 110 metros lineales de tubería del canal Mal Paso, se debe reponer el material.

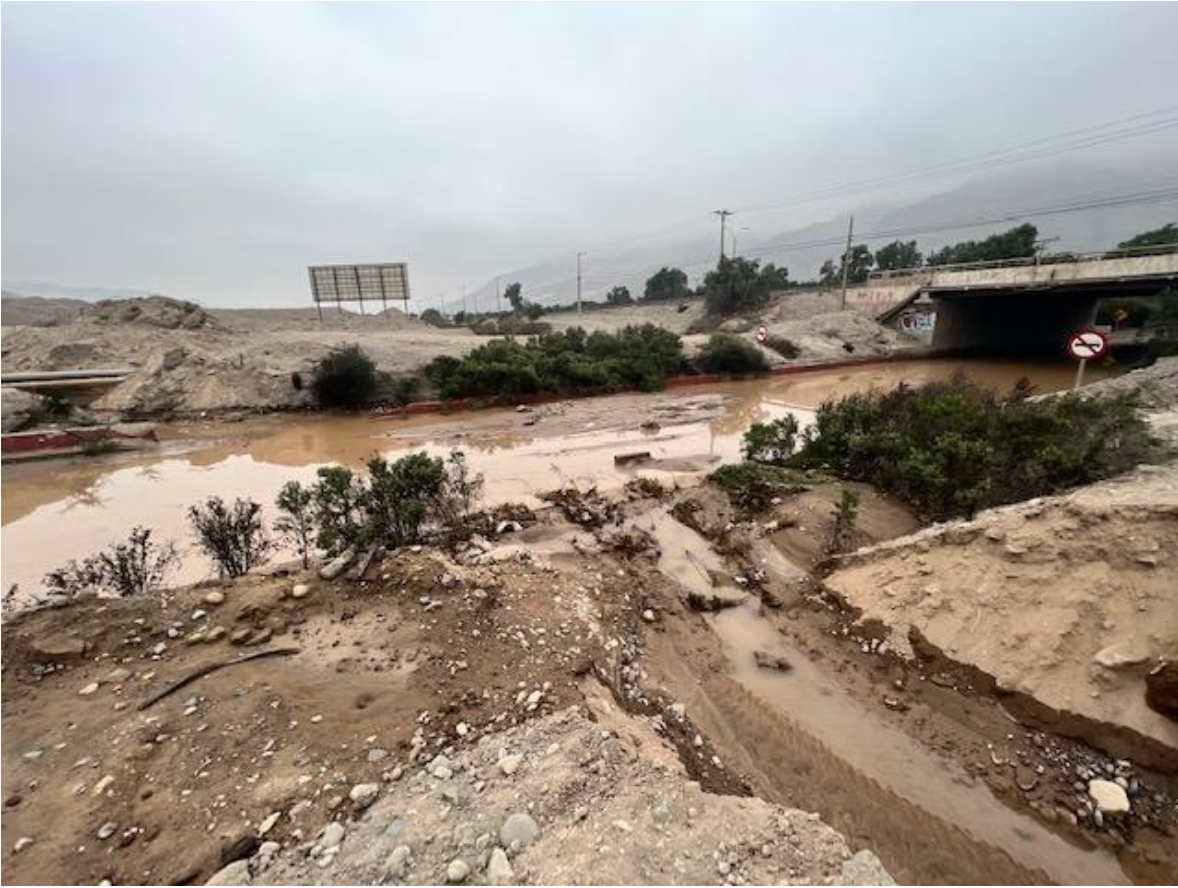
3.-inundacion en paso bajo nivel por inundación y material arrastrado por el agua.

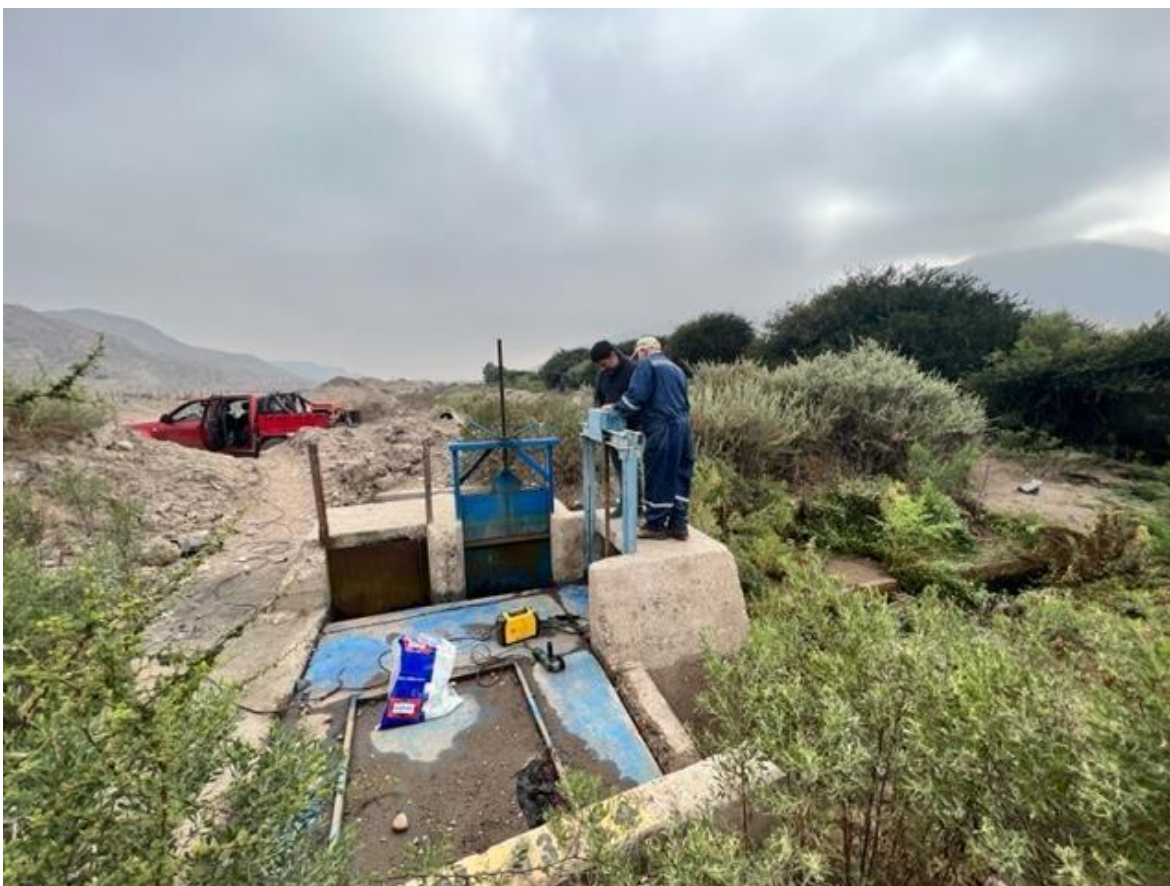
4.- Daños en compuertas y caja de seguridad Canal El Buitrón, se deben reponer candados y se asegurara con planchas de acero para dificultar aún más el acceso a los candados y así evitar la manipulación por terceros.
