**Referencia: Término de turnos especiales en trabajos de mejoramiento  
Canal Matriz Mal Paso Km 8.825 - 9.785**

# Canal Mal Paso. Km 8,825-9,785.

Mejoramiento  
Canal Mal Paso

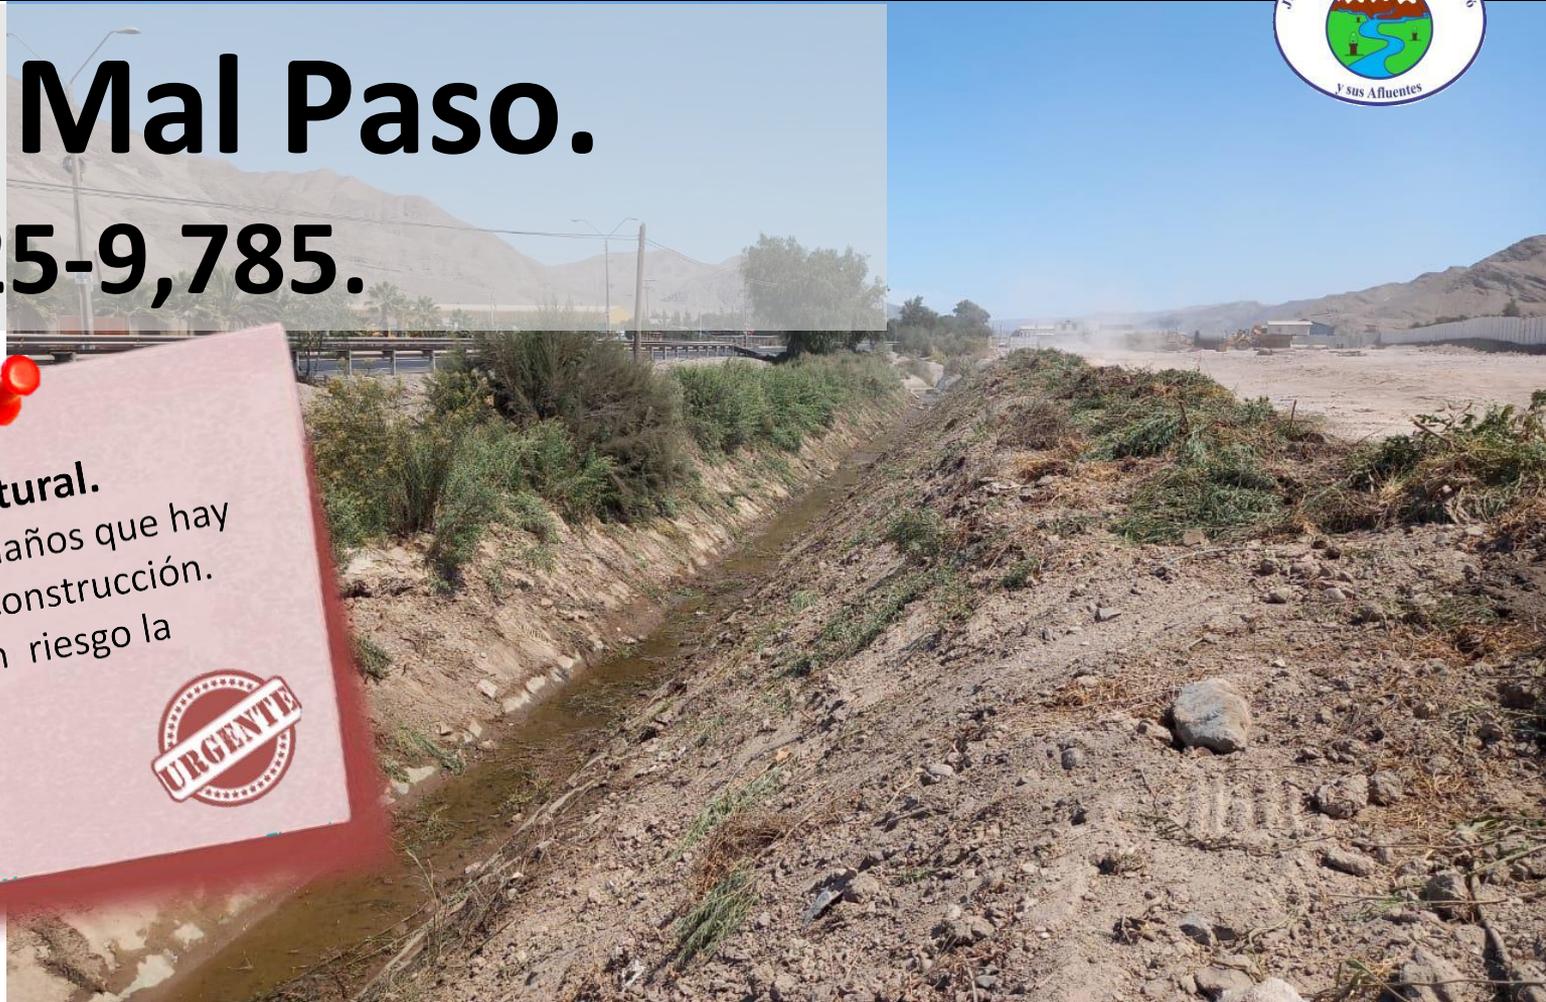
### El Daño Estructural.

se refiere a los daños que hay dentro de una construcción. Considerado un riesgo la seguridad

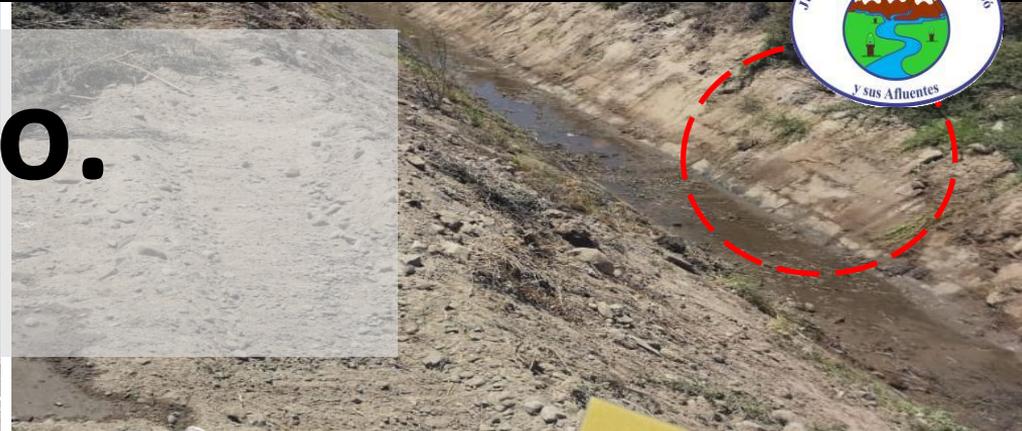
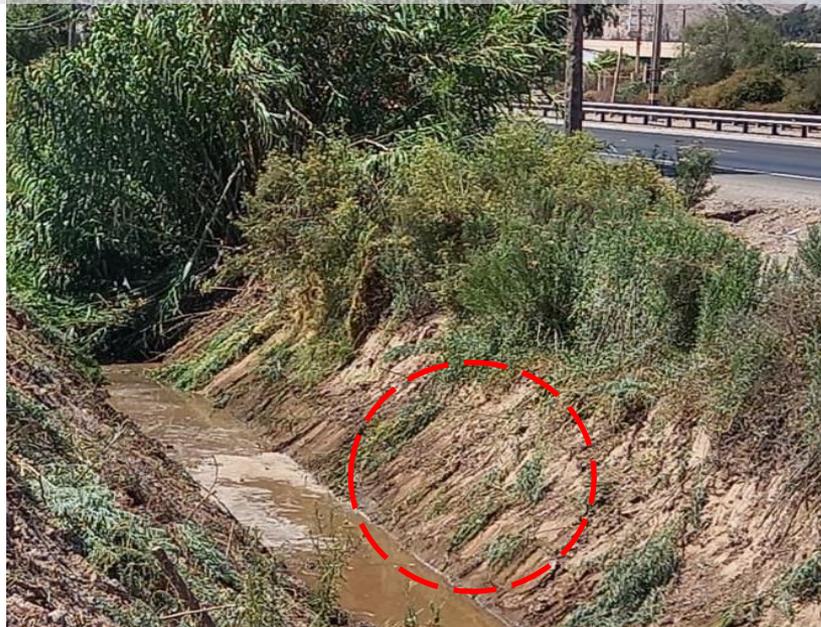
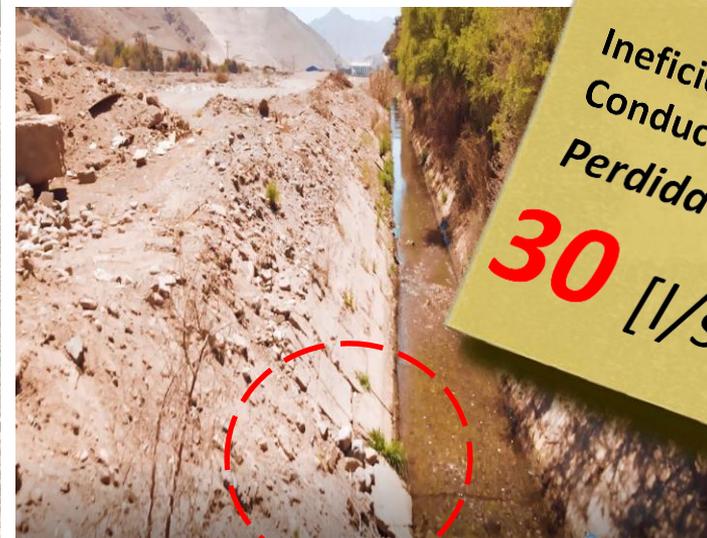
Ineficiencia en la  
Conducción.  
Pérdida  
**30** [l/s]
