Informe sobre Medidas Adoptadas para Mejorar la Conducción del Río Copiapó

Minuta: Estado del cauce del río Copiapó desde el sector de Amolanas hasta Pabellón.

Fecha : 20 al 27 de marzo de 2024.
Instrumento : Sonda de velocidad de flujo digital Global Water FP211.
Datum Coordenadas UTM : wgs 84.

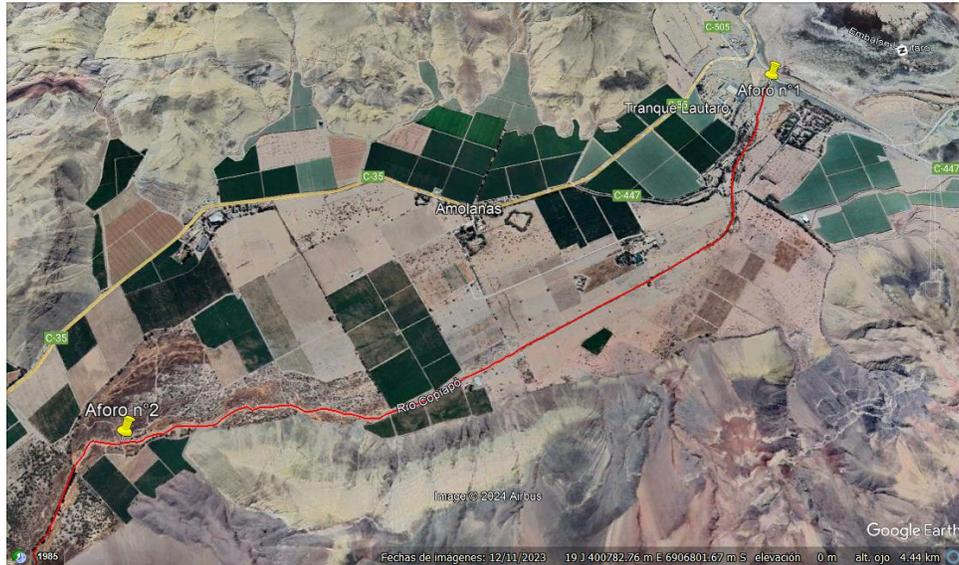
Tramo n°1: Salida Embalse Lautaro a Fundo Los Loros.

Este tramo comienza en la descarga del Embalse Lautaro y concluye 4,73 km aguas abajo en el Fundo Los Loros (Mallorca), presenta un tramo a intervenir de 2,4 km en su inicio con abundante vegetación, este sector no se intervino en las limpiezas del año 2023, el tramo restante presenta buena mantención por parte del Dpto. de CCRR de la JVRC. La pérdida en el tramo es de -344,1 l/s (22,00 % de pérdida).

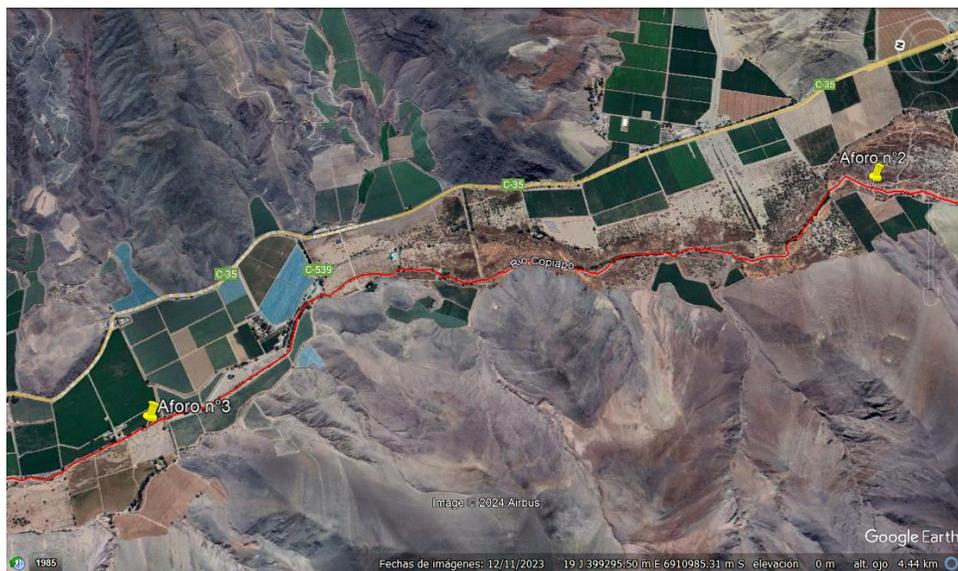
Tramo n°2: Fundo Los Loros a Desagüe Canal Abello Sur.

Este tramo comienza en Fundo Los Loros (Mallorca) y concluye 4,94 km aguas abajo, cercano al desagüe del canal Abello Sur, ruta c-539, el tramo presenta buena mantención por parte del Dpto. de CCRR de la JVRC. La pérdida en el tramo es de -183,65 l/s (15,10 % de pérdida).

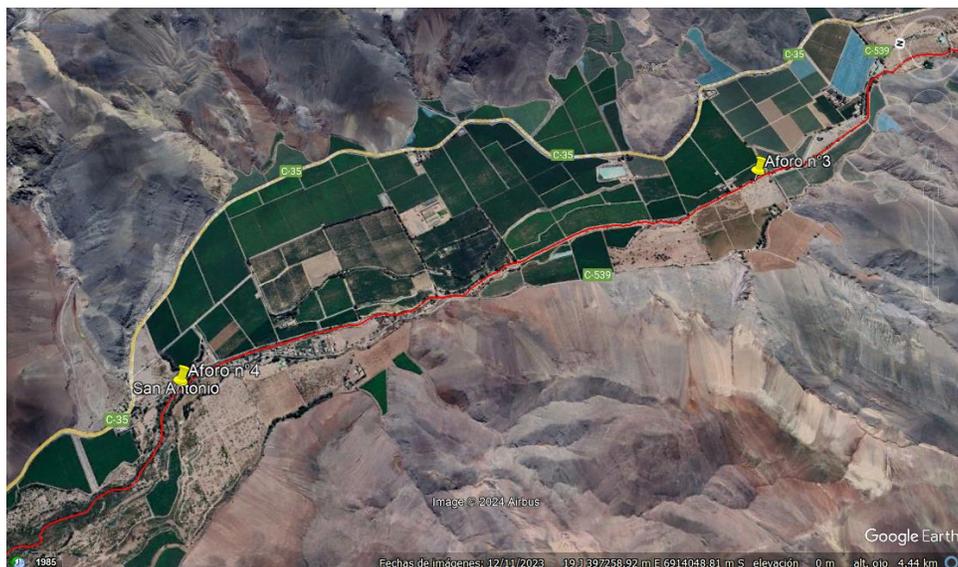
Tramo n°3: Desagüe Canal Abello Sur a Puente San Antonio.

Este tramo comienza cercano al desagüe del canal Abello Sur y la ruta c-539 y concluye 3,60 km aguas abajo en el puente de San Antonio, el tramo presenta una mantención regular por parte del Dpto. de CCRR de la JVRC (Se indicará para realizar más aplicaciones de herbicida). La pérdida en el tramo es de -62,73 l/s (6,31 % de pérdida).

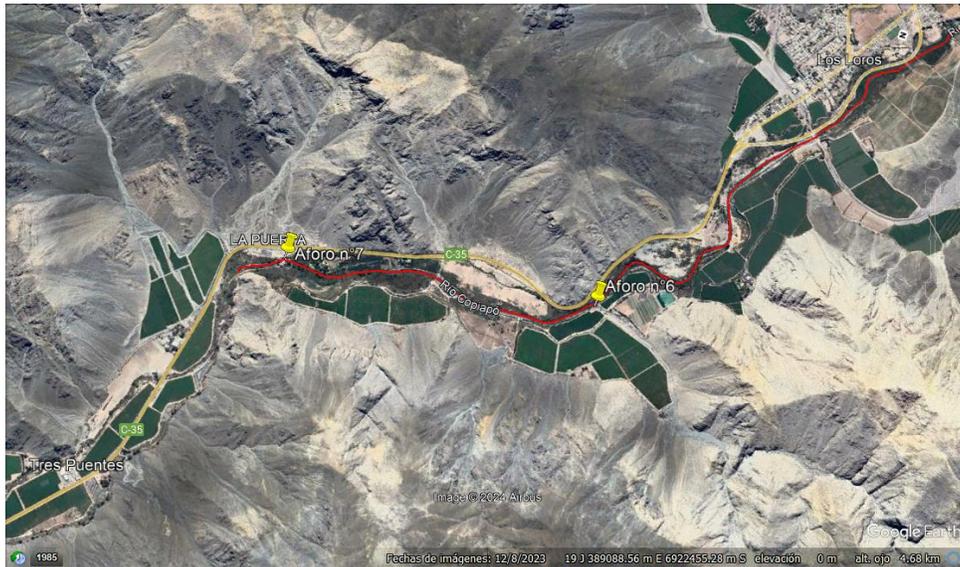
Tramo n°6: Deslinde El Fuerte/Tres Soles a estación DGA en La Puerta.

Este tramo comienza en el límite del fundo El Fuerte y Tres Soles y concluye 1,87 km aguas abajo en la estación limnométrica de la Puerta, presenta un tramo a intervenir de 1,87 km con abundante vegetación lo que impide incluso el acceso al cauce del río, este sector no se intervino en las limpiezas del año 2023. En este sector no es posible medir las pérdidas debido a los afloramientos de aguas existentes, por lo que se midió un caudal de 52,08 l/s más que en el inicio del tramo, sin embargo, se recomienda limpiar debido a las mejoras de conducción y accesos para la vigilancia del cauce.

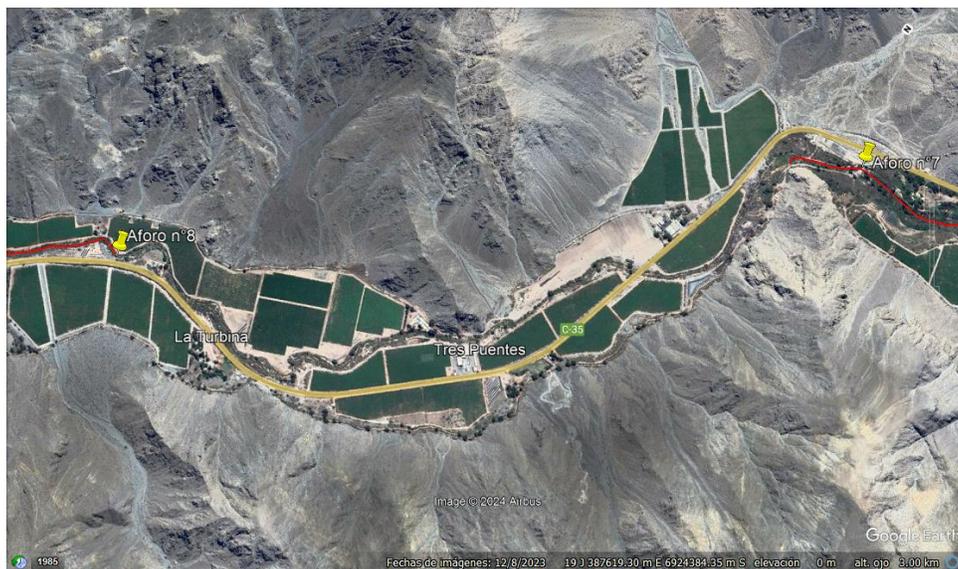
Tramo n°7: Estación DGA en La Puerta a desagüe de la turbina.

Este tramo comienza en la estación limnométrica de la Puerta y concluye 3,52 km aguas abajo antes del desagüe final del canal La Turbina, presenta un tramo a intervenir de 4 km con abundante vegetación lo que impide incluso el acceso al cauce del río, este sector no se intervino en las limpiezas del año 2023. Las pérdidas en este sector son las mayores en todo el río Copiapó, medidas en dos oportunidades con -830 l/s y -820,61 l/s. Cabe señalar que este tramo del río generalmente se encuentra seco debido a que toda el agua se conduce por el Canal La Turbina, precisamente para evitar las pérdidas. Las mediciones se realizaron debido a que el canal La Turbina se encontraba en reparaciones y el agua estaba derivada hacia el cauce natural. La limpieza debe realizarse con máquina excavadora y un tramo de 250 mt debe realizarse con cuadrilla, debido a la falta de acceso para la maquinaria.

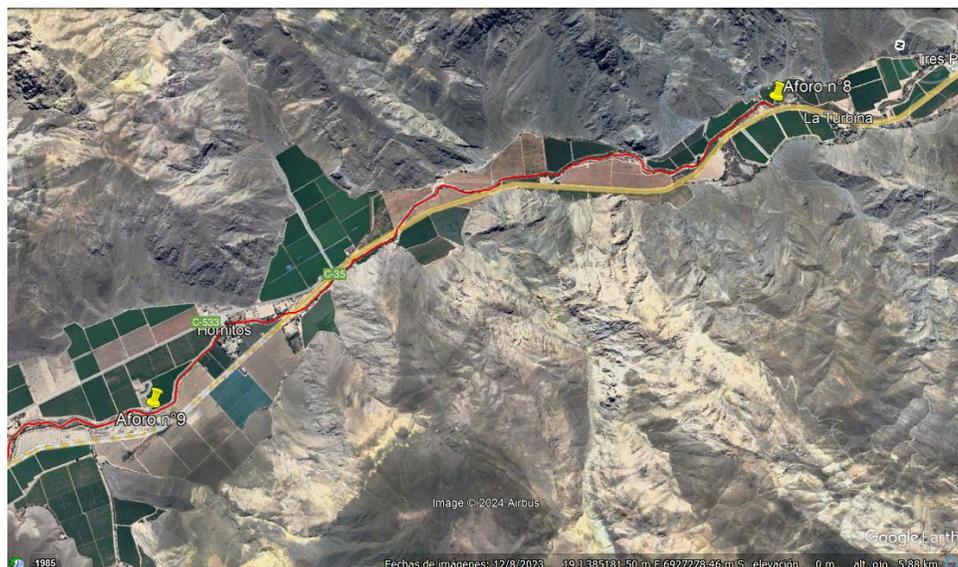
Tramo n°8: Desagüe de la turbina a Fundo ex Eliseo Grossi (Hornitos).

Este tramo comienza cercano al desagüe del canal La Turbina y concluye 5.5 km aguas abajo, en el exfundo de Eliseo Grossi en Hornitos, el tramo presenta regular mantención por parte del Dpto. de CCRR de la JVRC, se solicitará realizar más aplicaciones de herbicida. Existe un tramo de 670 mt que no se intervino el 2023 por el difícil acceso a la maquinaria (deslinde río con parcela ex Pedro Compas y puente Hornitos) por lo que se debe limpiar mediante una cuadrilla. La pérdida en el tramo es de -59,58 l/s (16,21 % de pérdida).

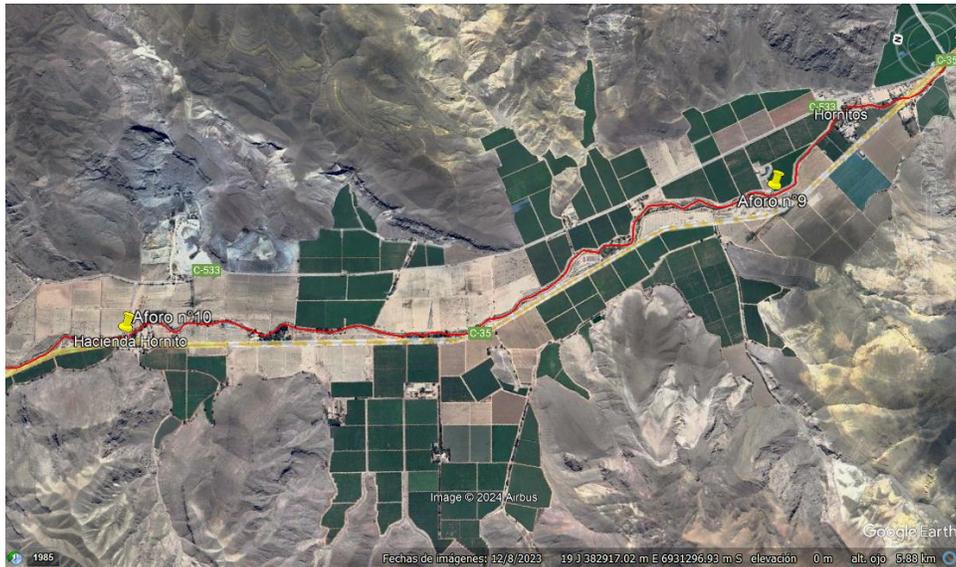
Tramo n°9: Fundo ex Eliseo Grossi (Hornitos) a Puente Elisa de Bordos.

Este tramo comienza en el exfundo de Eliseo Grossi en Hornitos y concluye 5,21 km aguas abajo en el puente de Elisa de Bordos, el tramo presenta buena mantención por parte del Dpto. de CCRR de la JVRC. La pérdida en el tramo es de -103,57 l/s (33,62 % de pérdida).

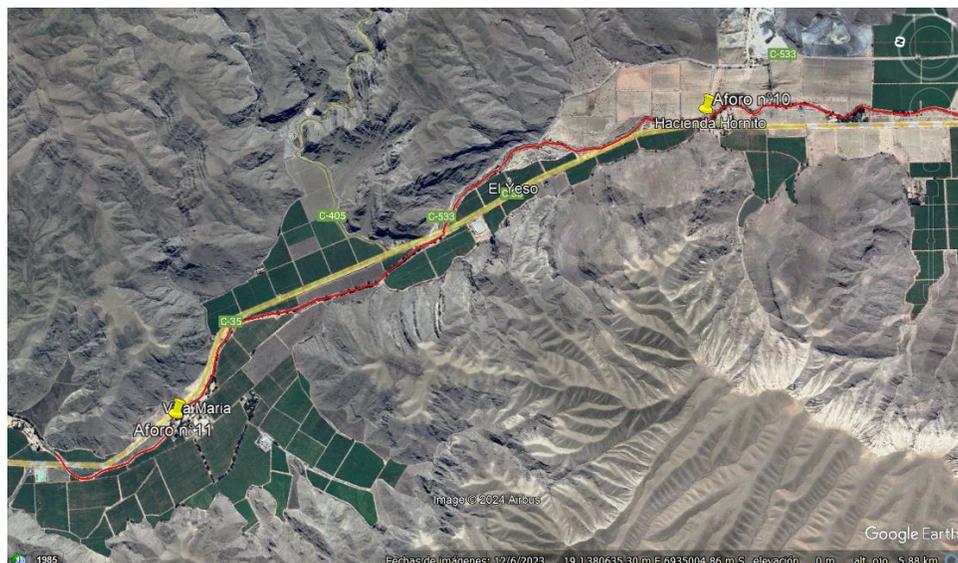
Tramo n°10: Puente Elisa de Bordos a Viña María.

Este tramo comienza en el puente de Elisa de Bordos y concluye 4,75 km aguas abajo, en el fundo Viña María, el tramo presenta regular mantención por parte del Dpto. de CCRR de la JVRC, se solicitará más aplicaciones de herbicida. La pérdida en el tramo es de -135,43 l/s (66,25 % de pérdida).

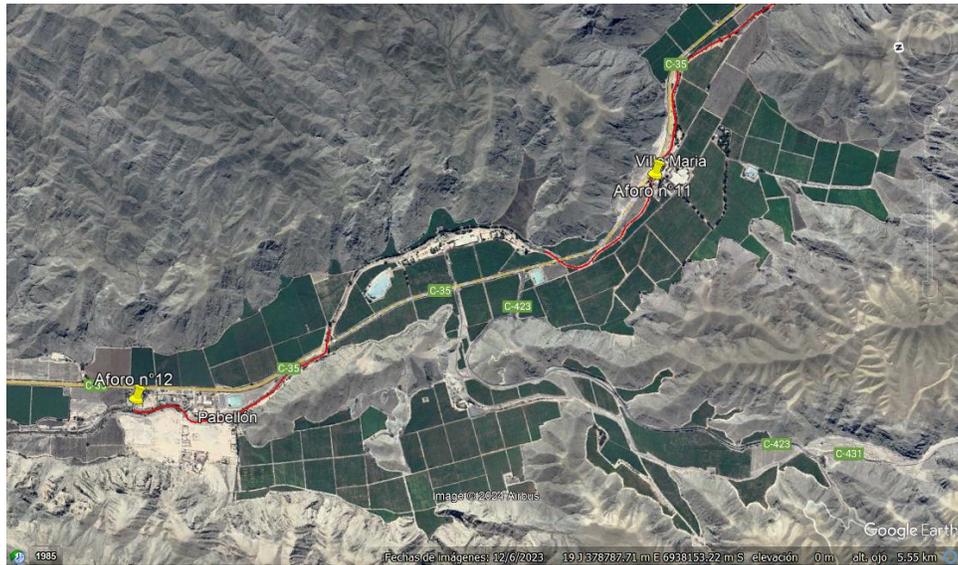
Tramo n°11: Viña María a Canal Compuertas Negras (Pabellón).

Este tramo comienza en el fundo Viña María y concluye 4,75 km aguas abajo en el canal Compuertas Negras, el tramo presenta regular mantención por parte del Dpto. de CCRR de la JVRC, se solicitará más aplicaciones de herbicida en el tramo limpiado por la DOH y existe un tramo que no se intervino el año 2023 desde el puente nuevo camino al camping de pabellón hasta la bocatoma del Canal Compuertas Negras (390 mt) que se debe limpiar con máquina excavadora. La pérdida en el tramo es de -64,00 l/s (92,75 % de pérdida).

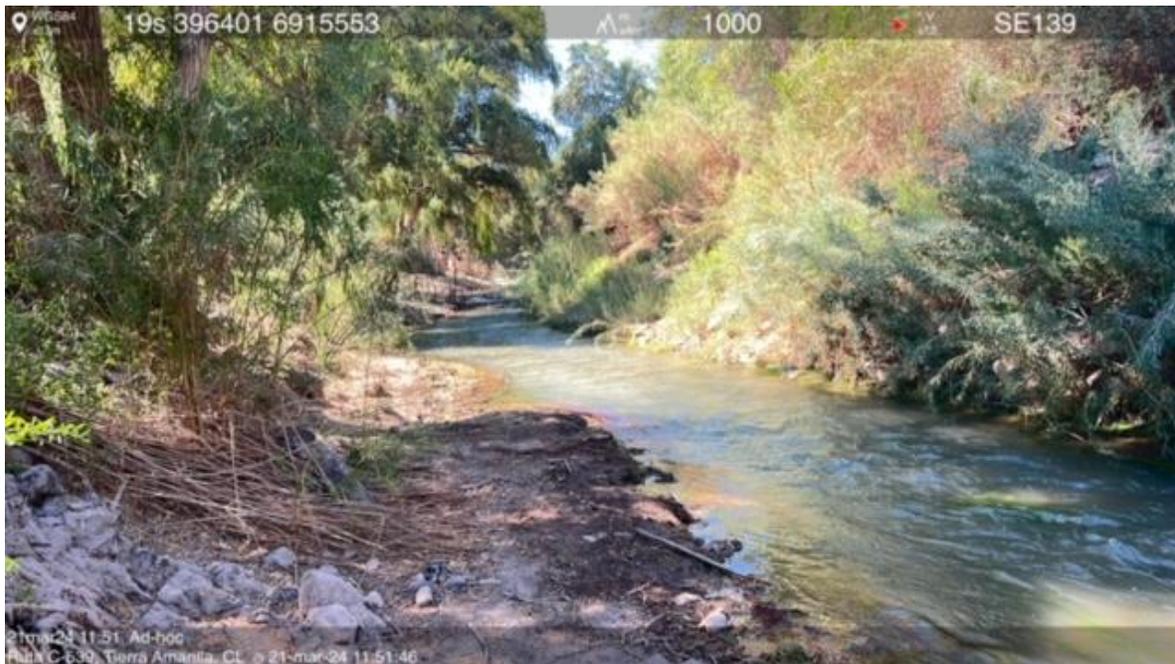
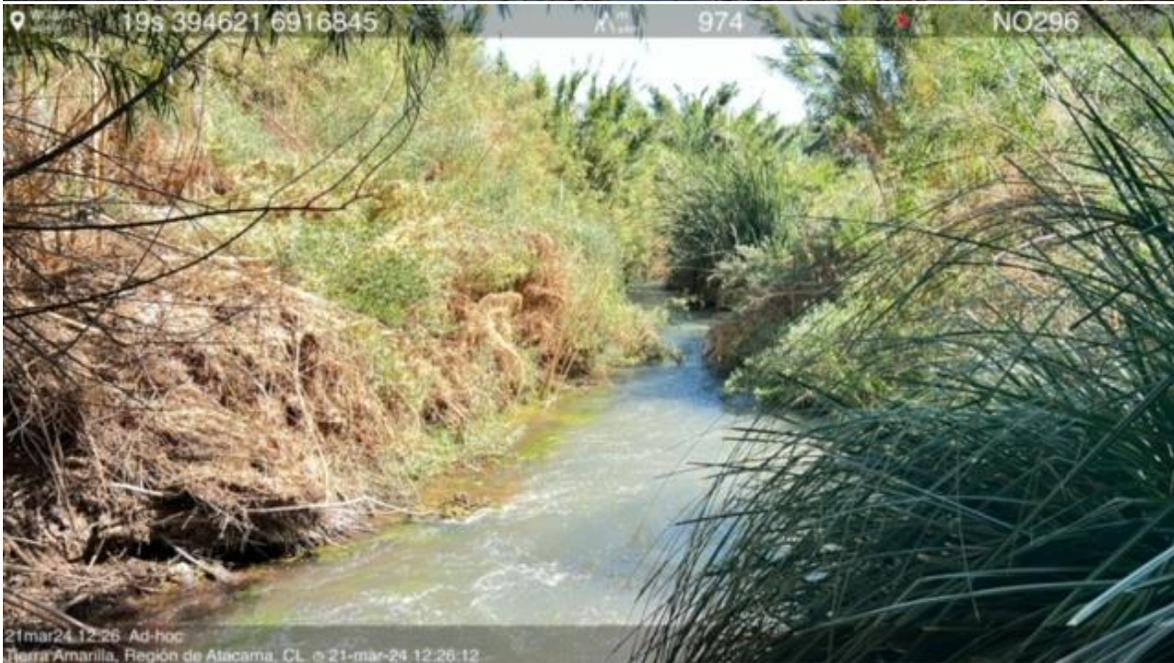
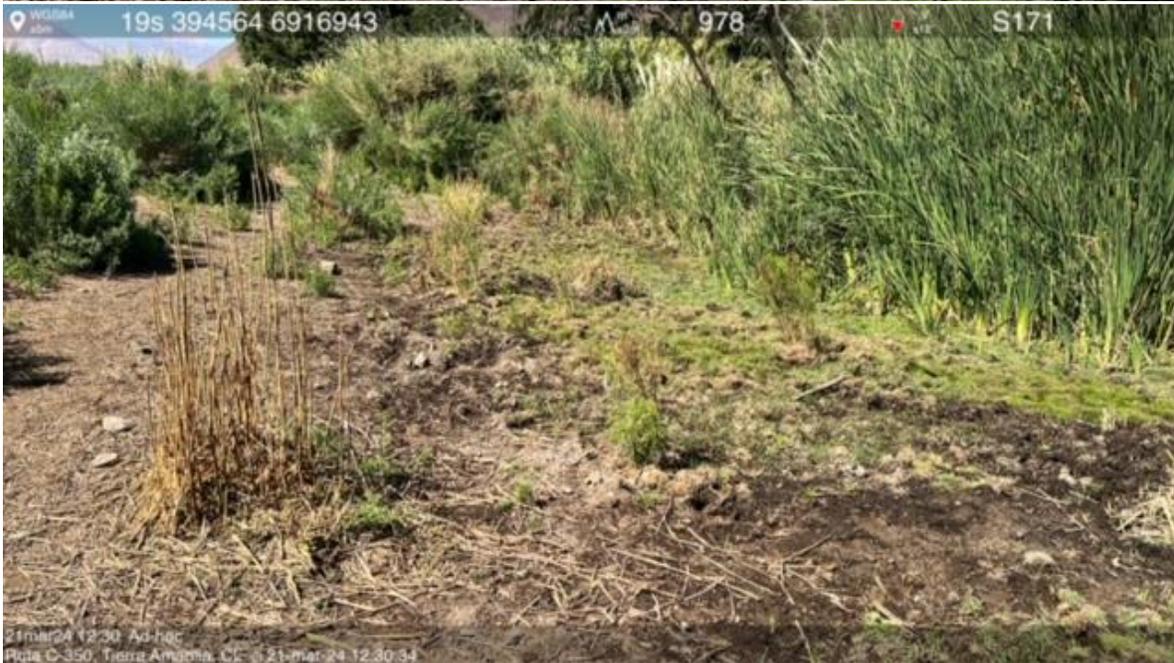
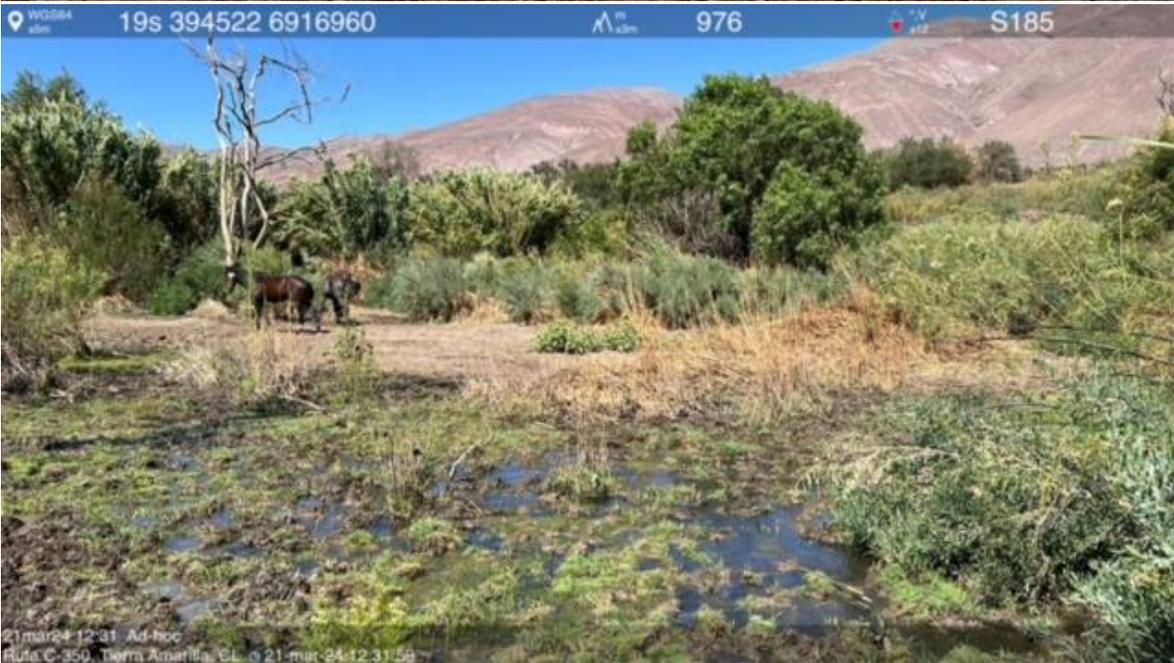
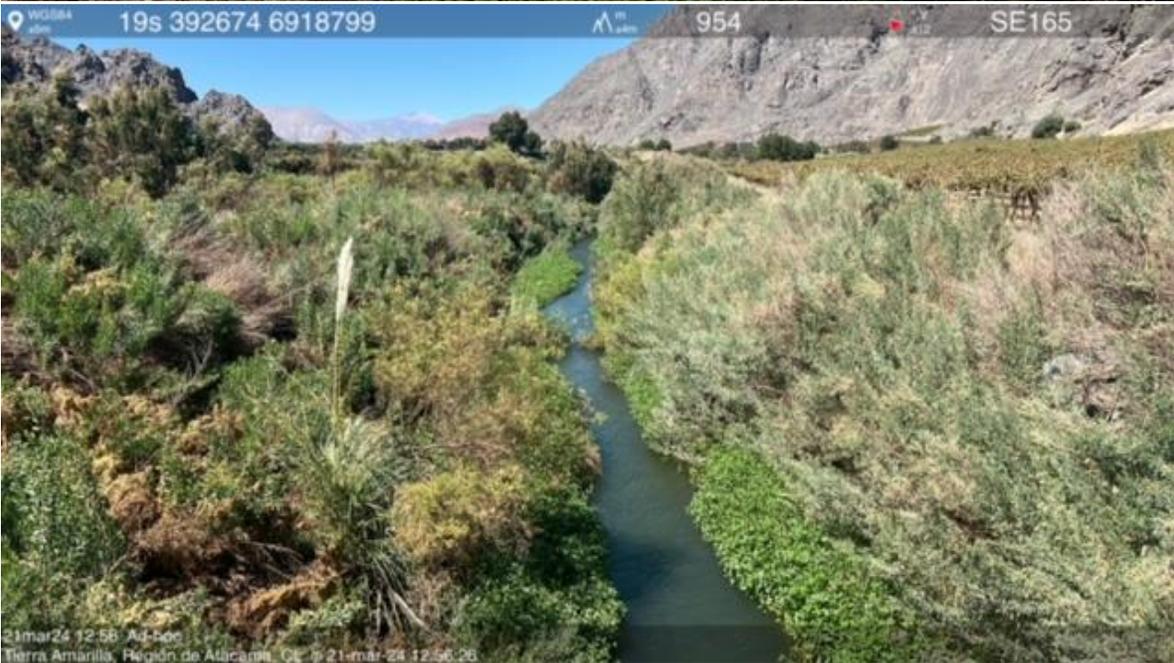
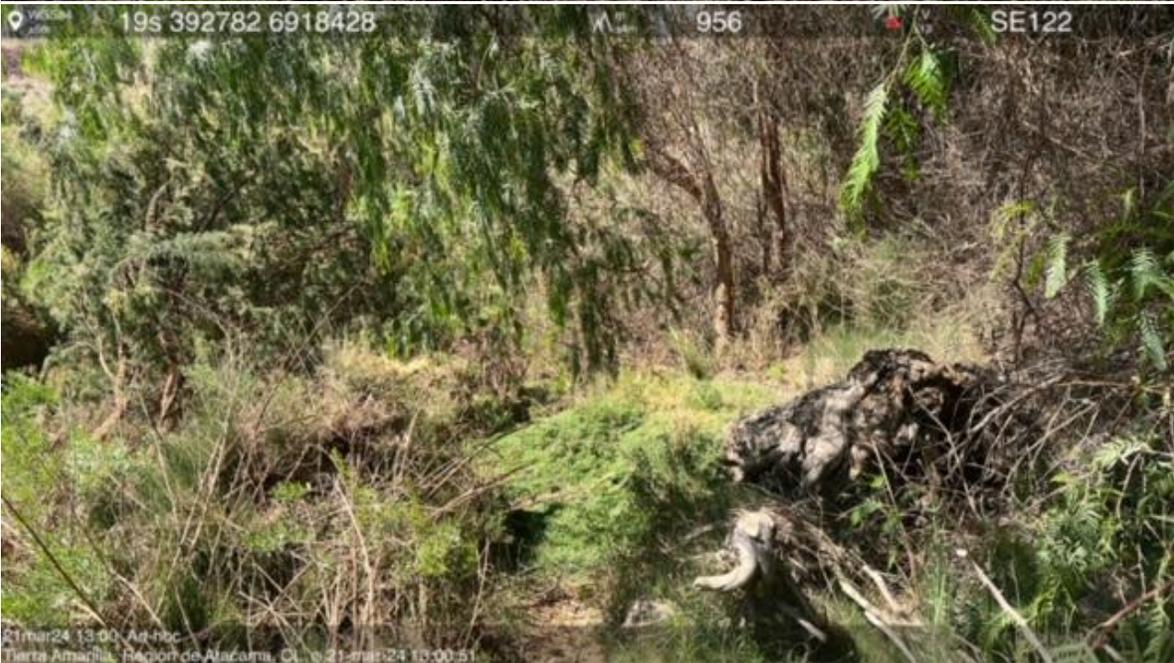
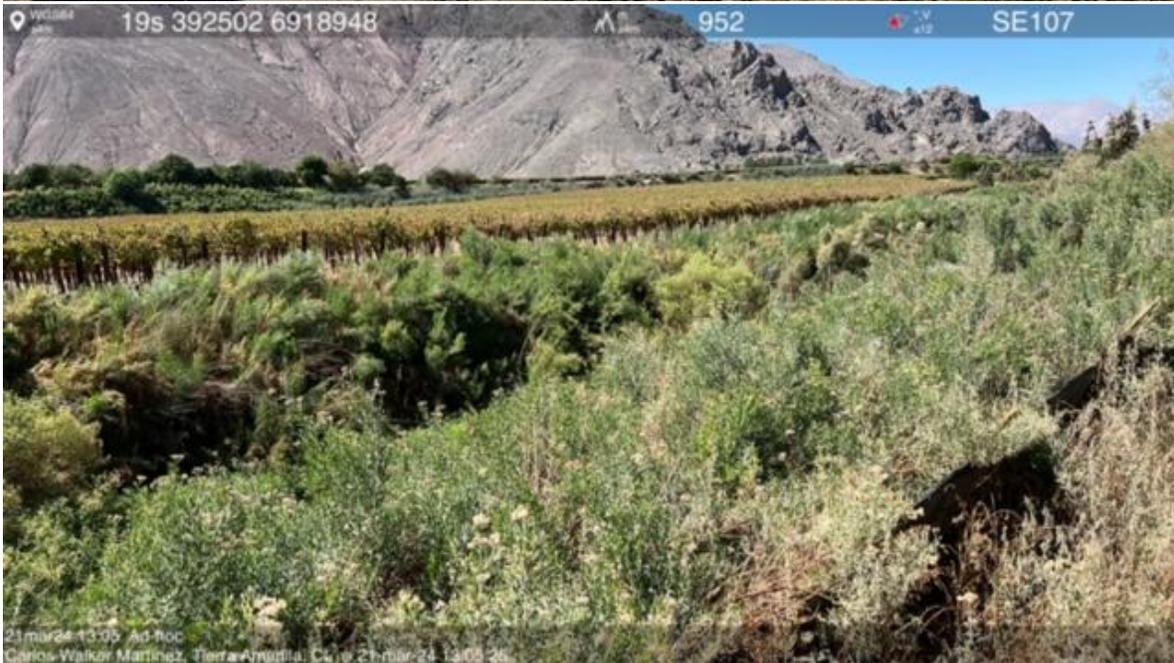
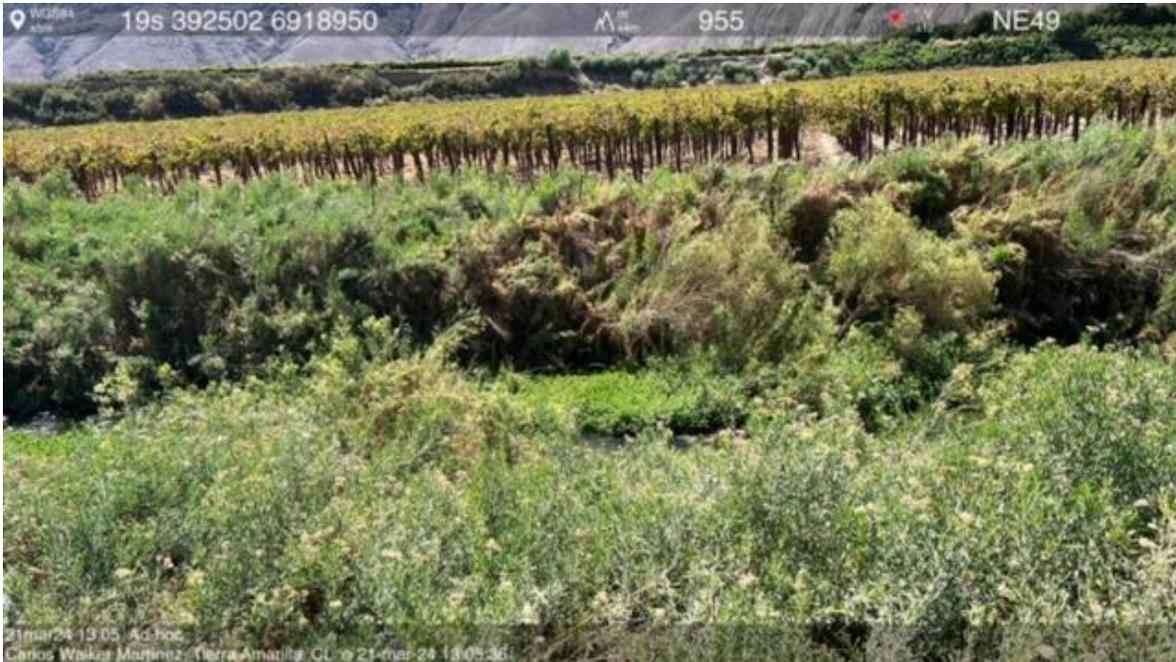
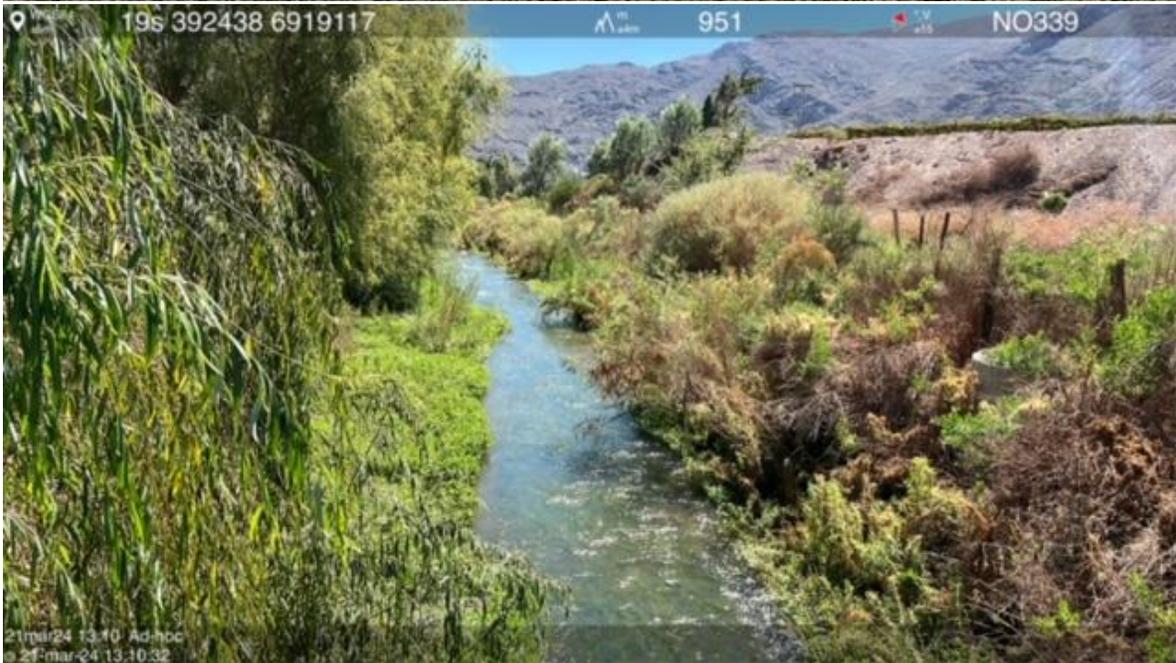
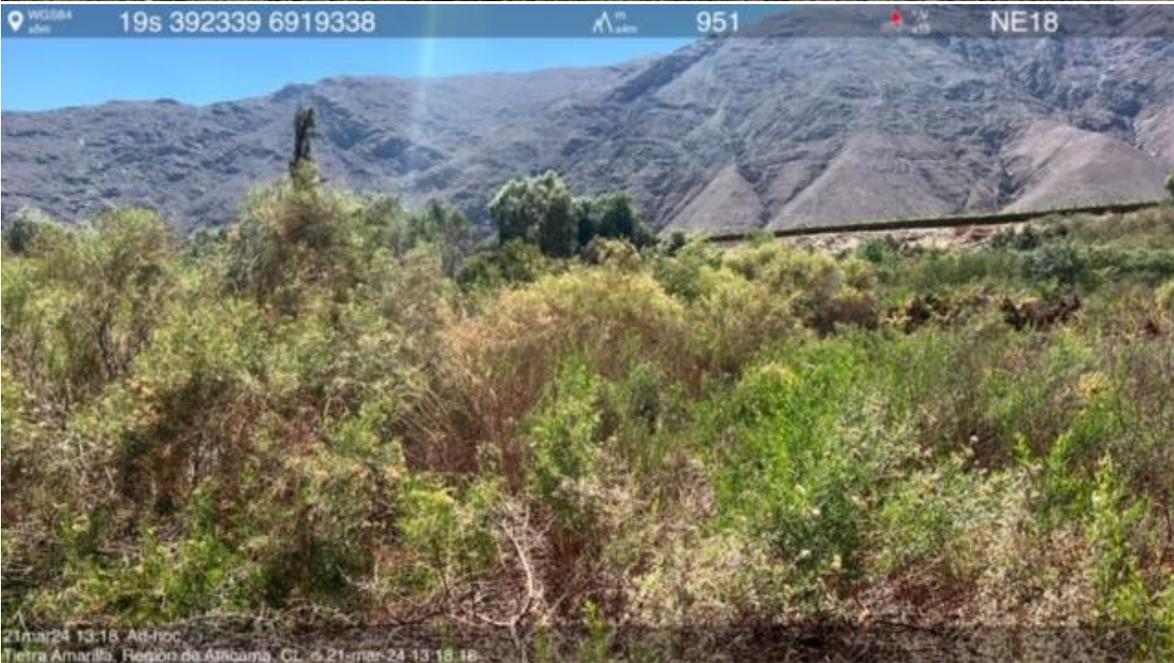
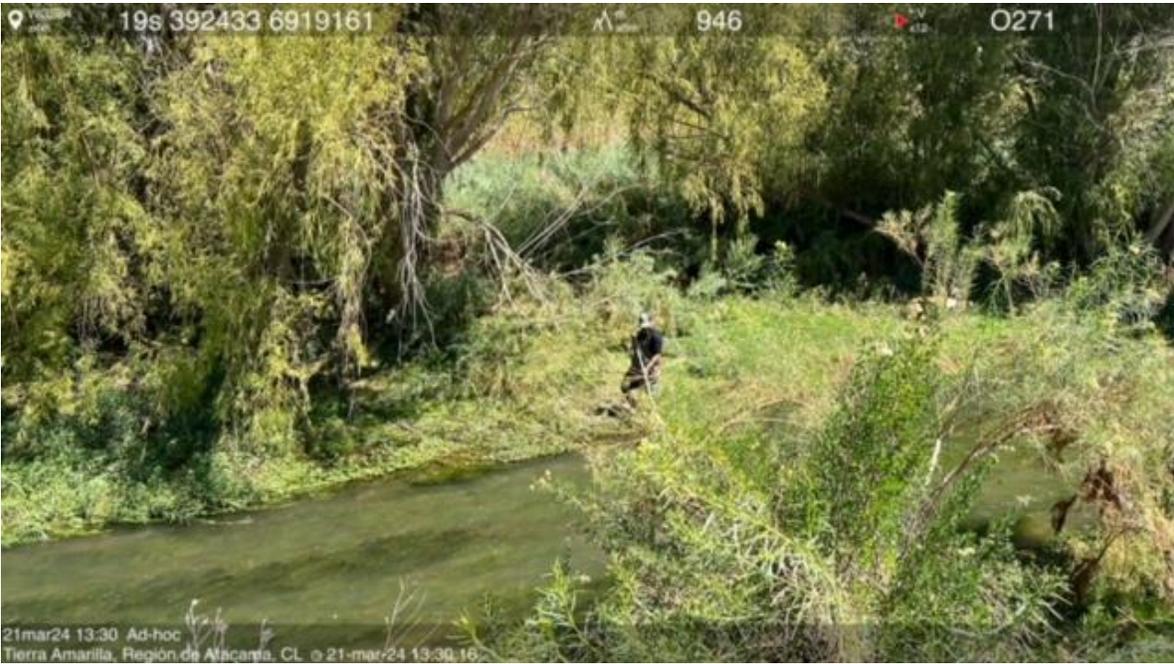
Tramo n°4: Puente San Antonio a Fundo Casa Rosada.

Este tramo comienza en el puente de San Antonio y concluye 5,57 km aguas abajo en Fundo Casa Rosada, presenta un tramo a intervenir de 5,57 km con abundante vegetación lo que impide incluso el acceso al cauce del río, este sector no se intervino en las limpiezas del año 2023. En este sector no es posible medir las perdidas debido a los afloramientos de aguas existentes, por lo que se midió un caudal de 251,4 l/s más que en el inicio del tramo, sin embargo, se recomienda limpiar debido a las mejoras de conducción y accesos para la vigilancia del cauce.

- San Antonio: De acuerdo a informe de aforo las pérdidas de agua en este sector son de aproximadamente de 183 l/s. Limpieza con maquinaria en una extensión de 7,5 kilómetros. El plazo estimado de terminación es 60 días.
