Informe sobre Medidas Adoptadas para Mejorar la Conducción del Río Copiapó

Minuta: Estado del cauce del río Copiapó desde el sector de Amolanas hasta Pabellón.

Fecha : 20 al 27 de marzo de 2024.
Instrumento : Sonda de velocidad de flujo digital Global Water FP211.
Datum Coordenadas UTM : wgs 84.

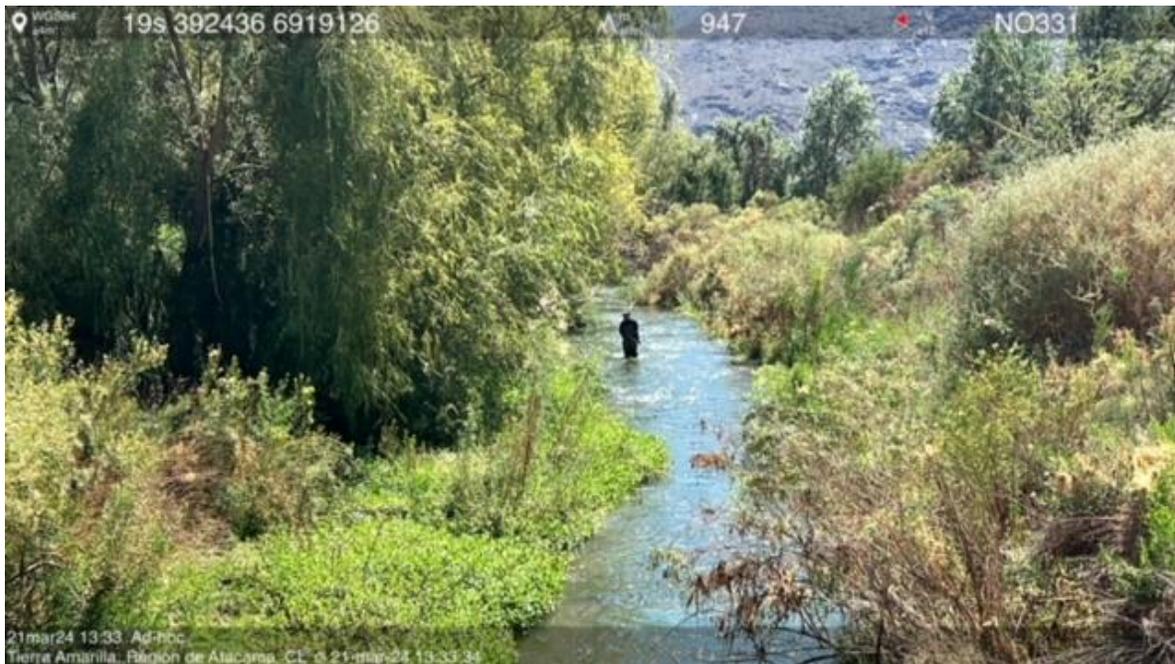
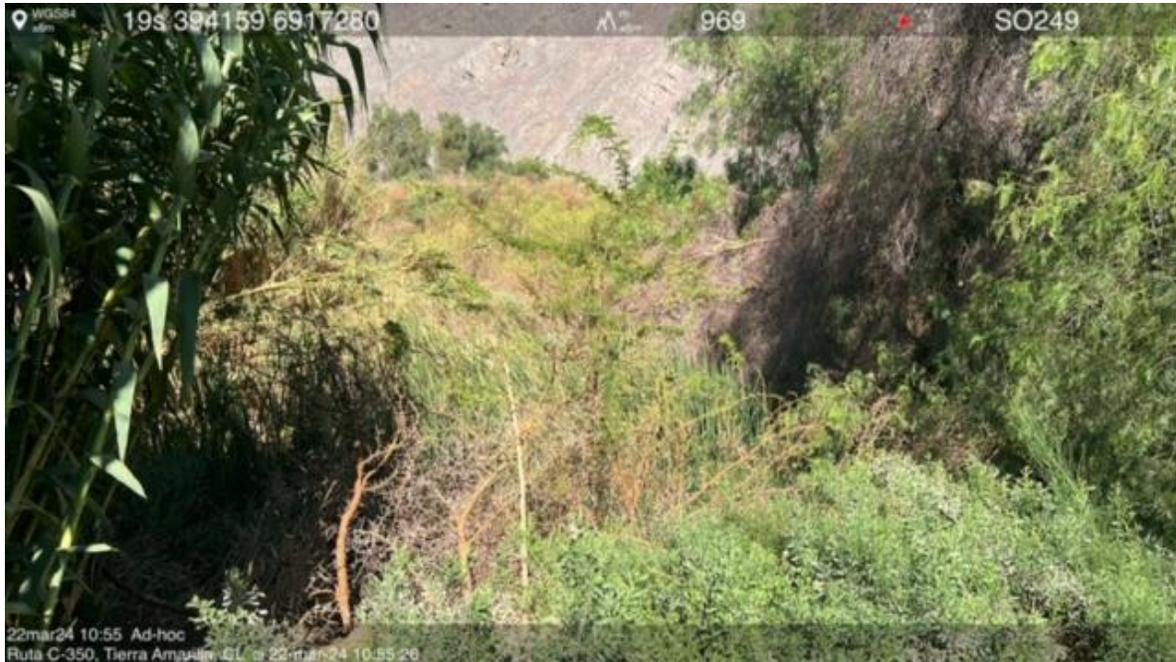
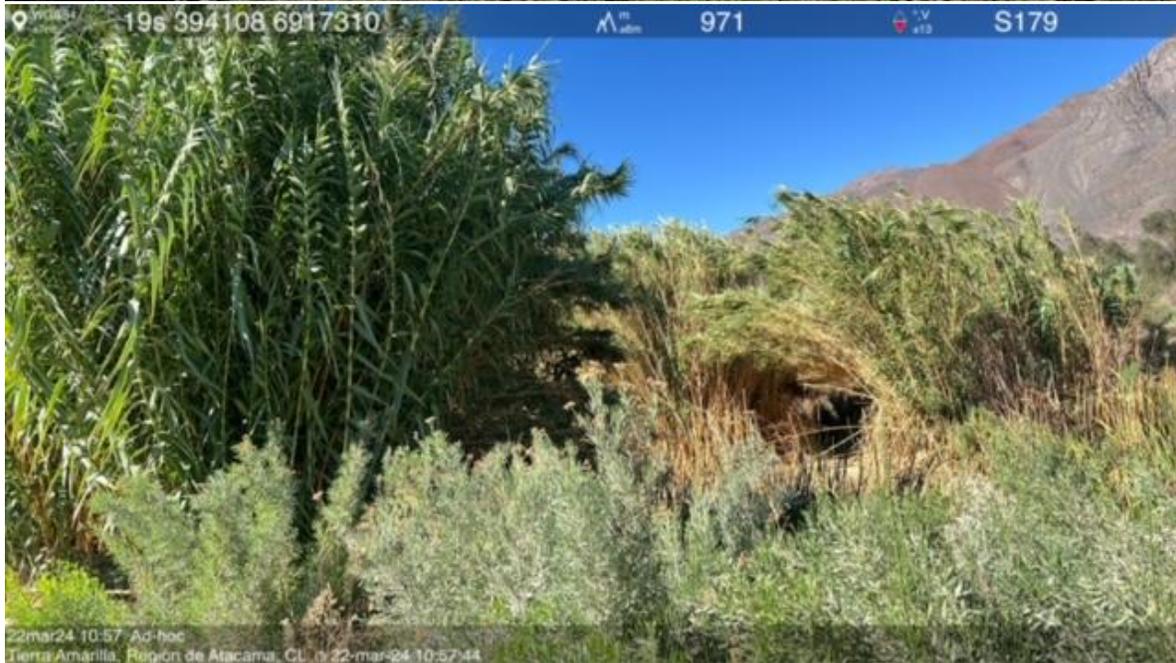
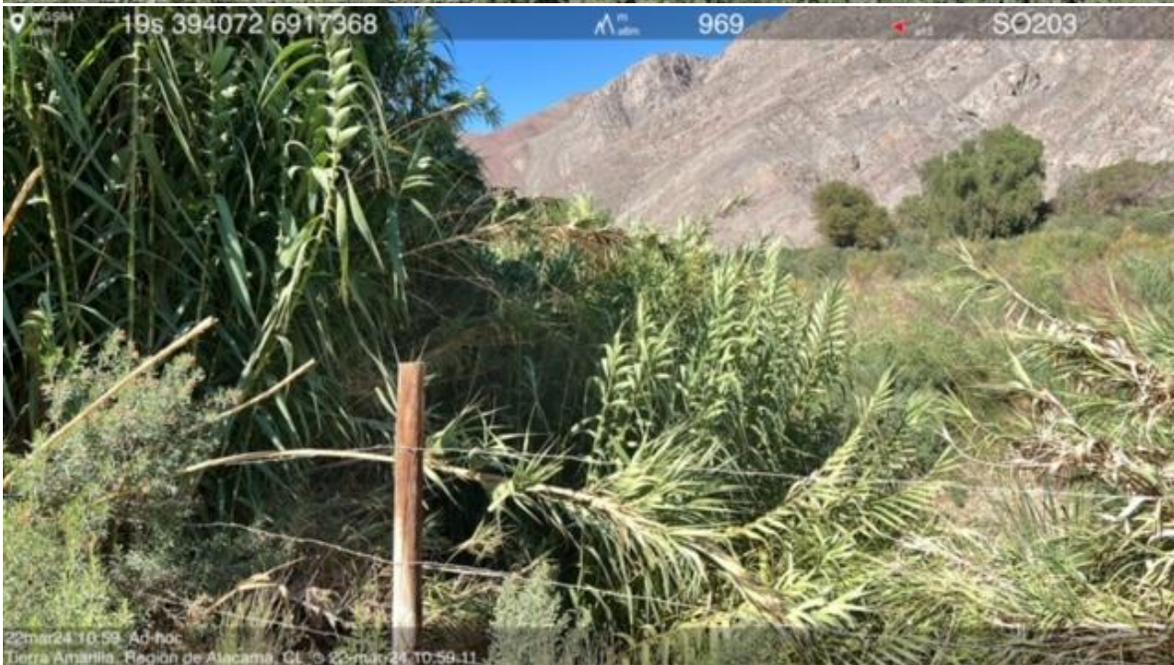
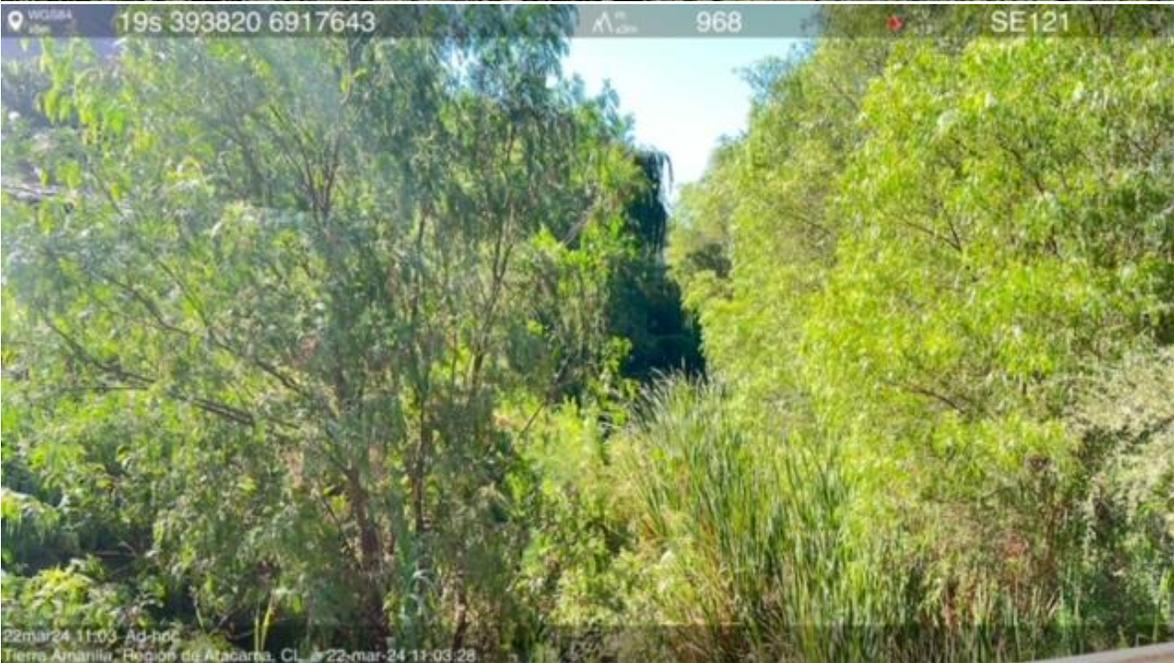
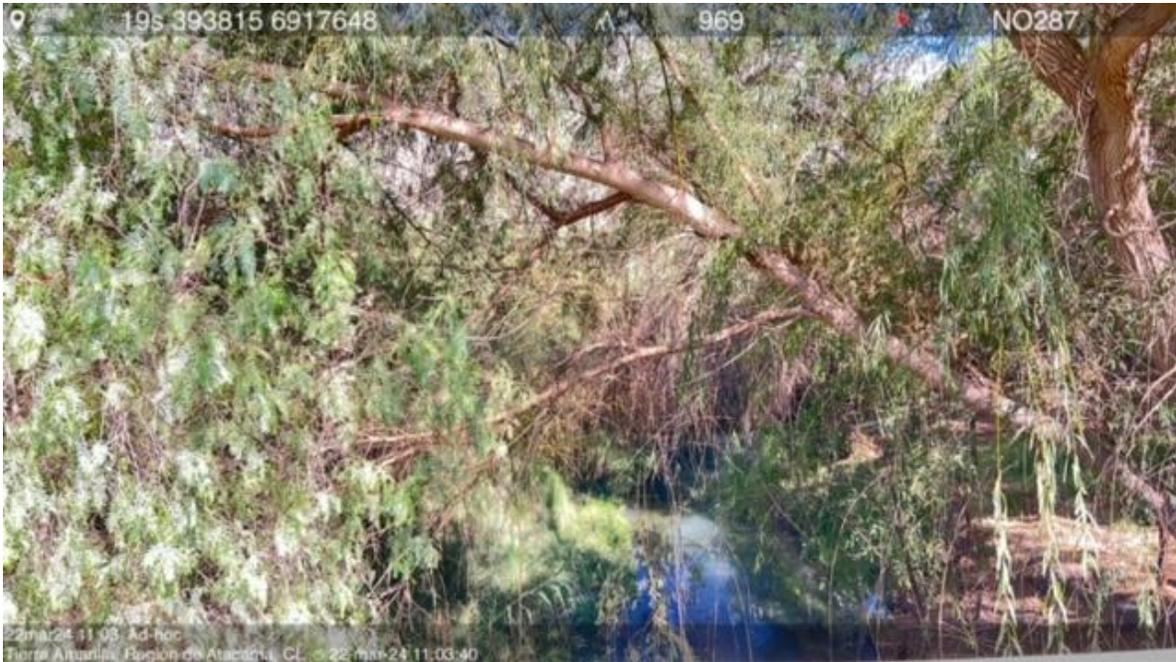
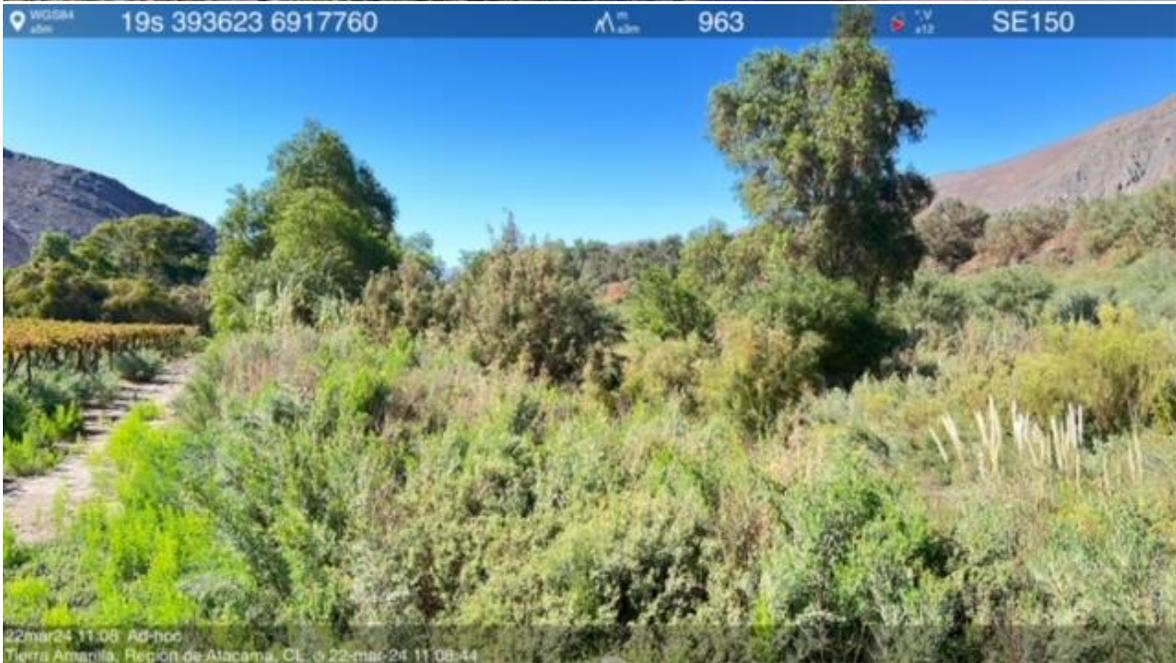
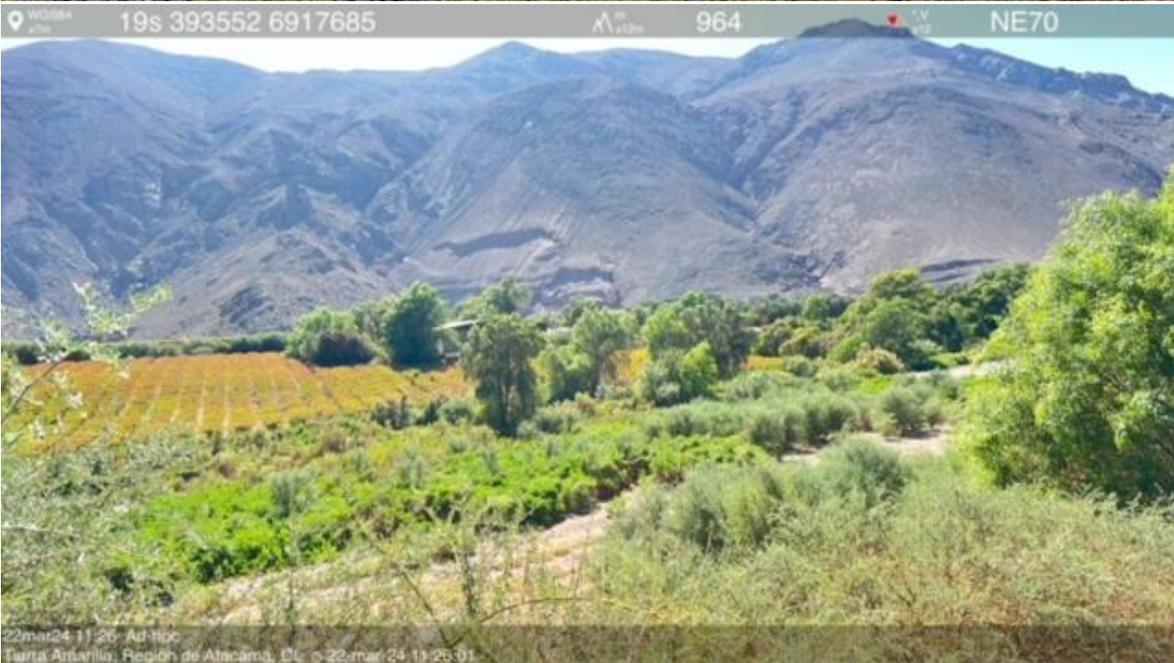
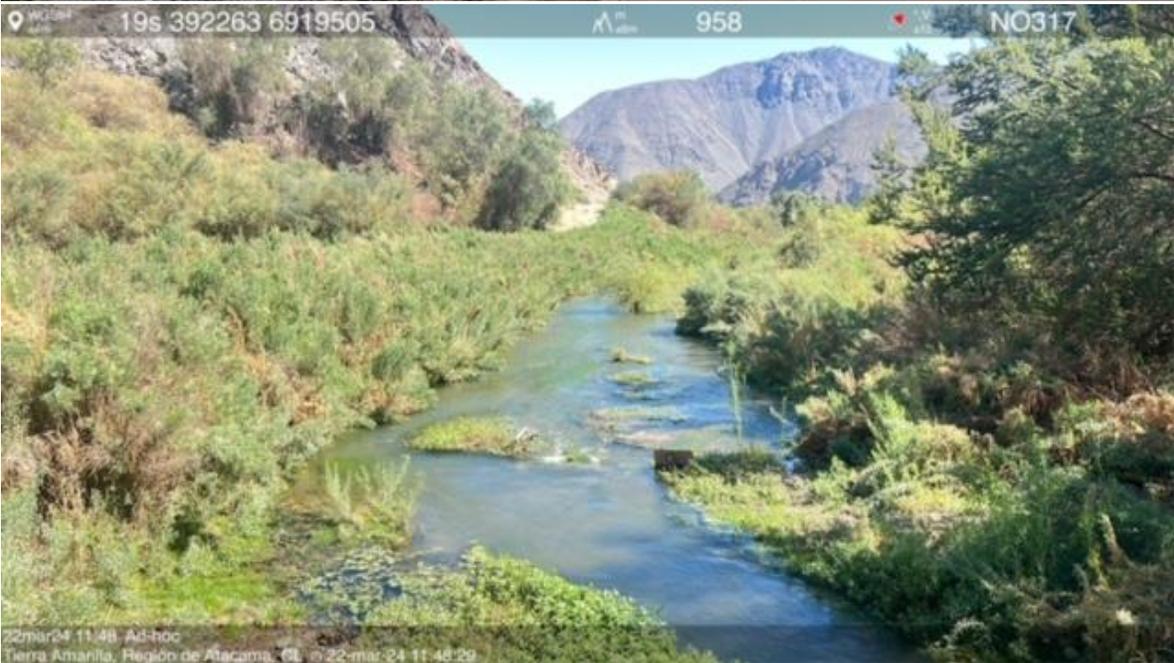
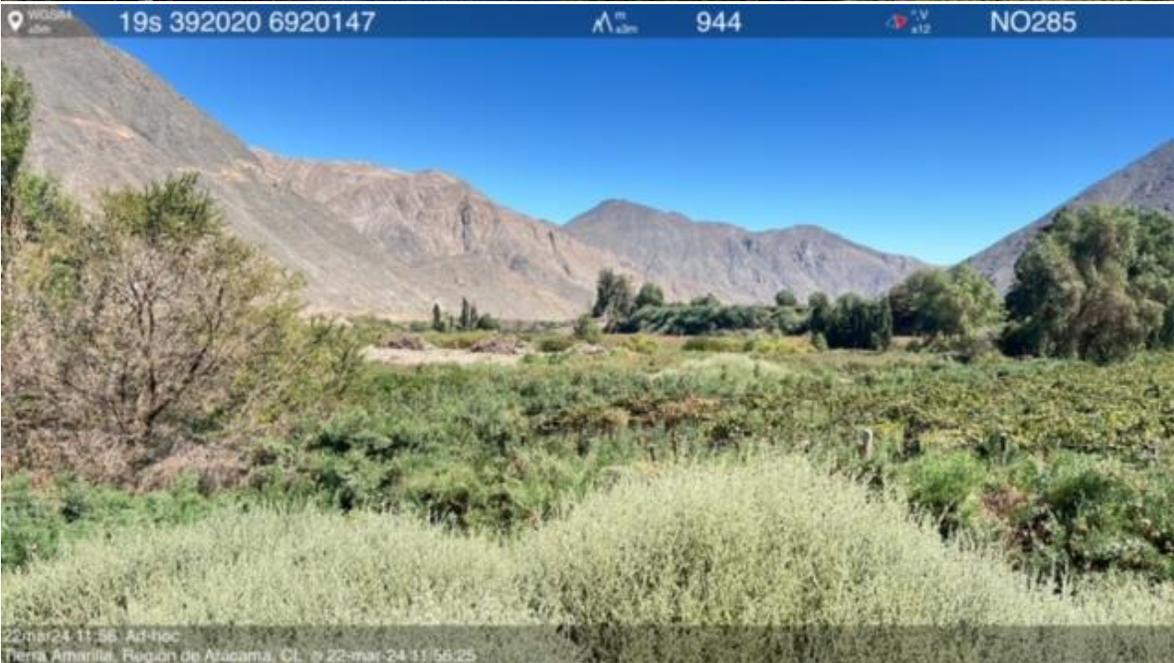
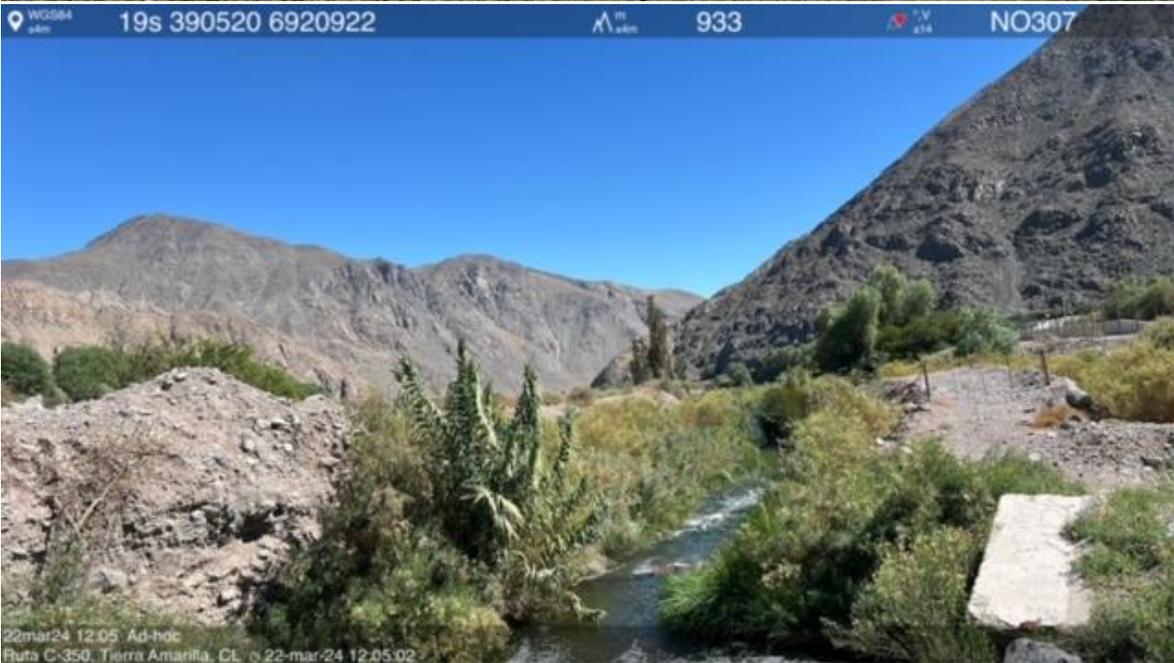
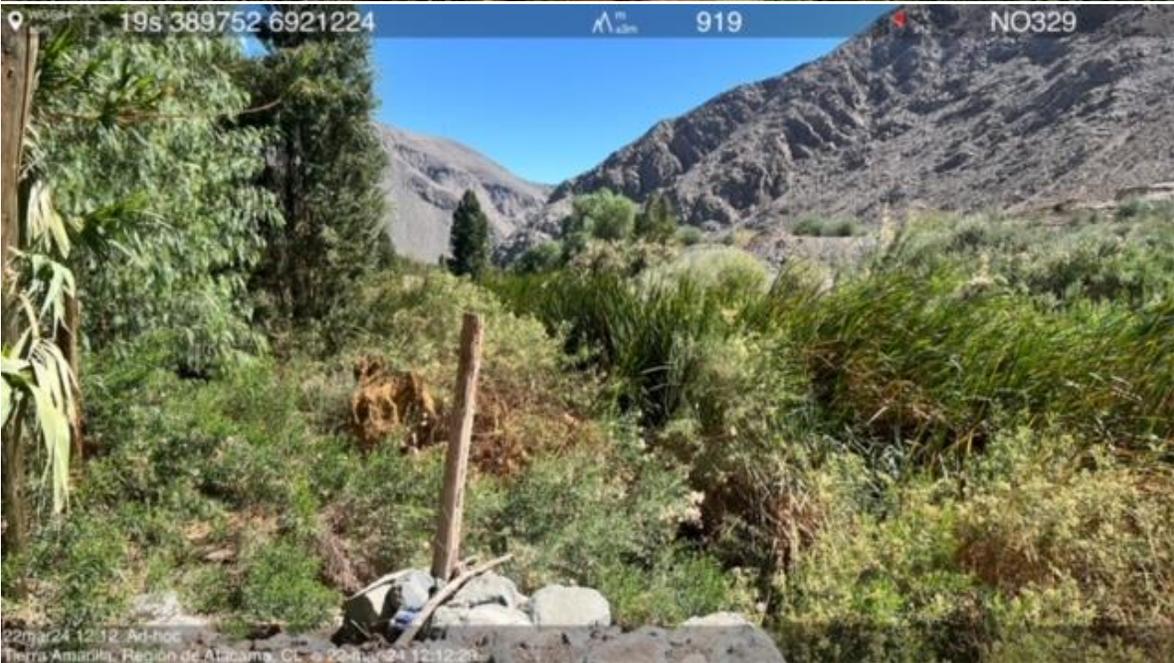
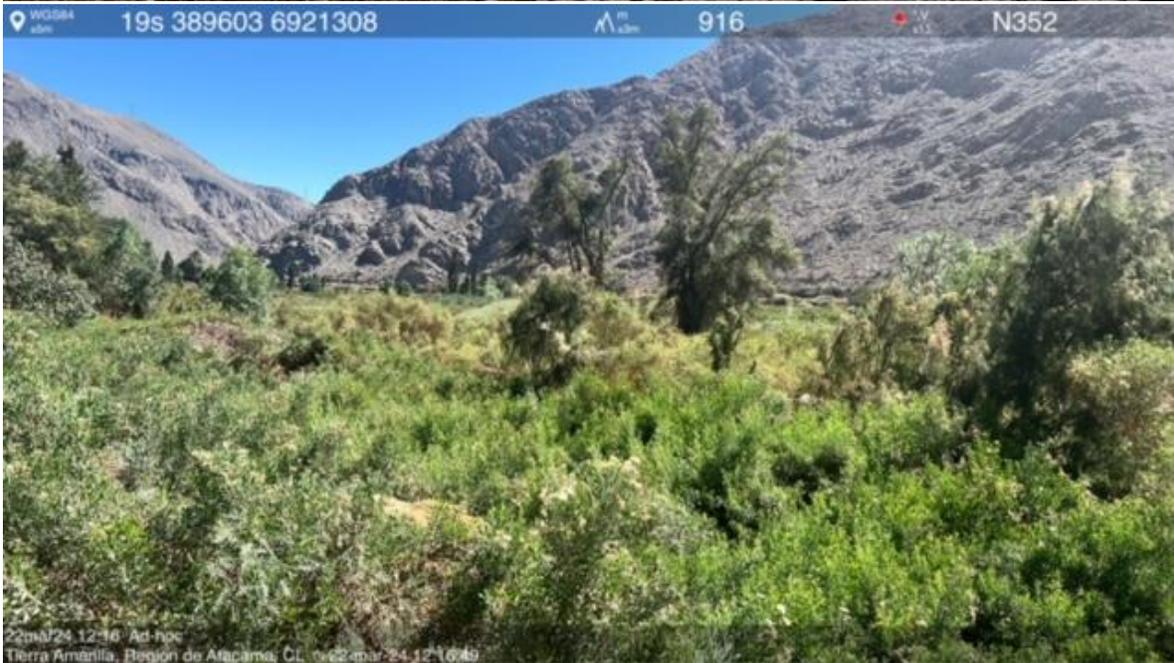
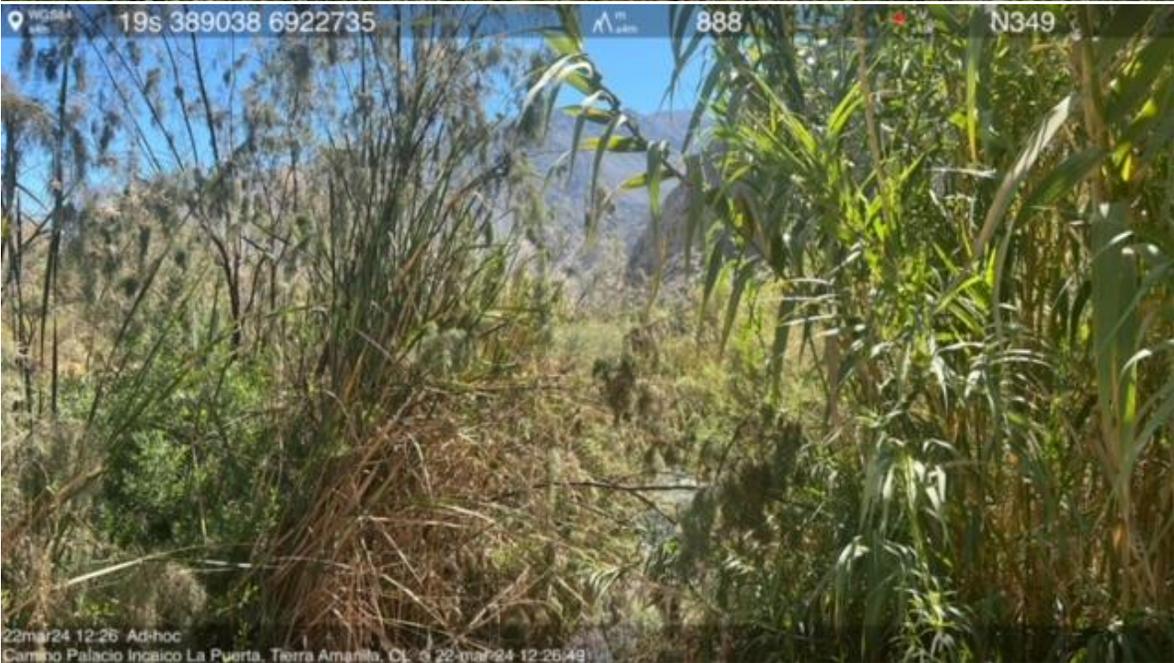
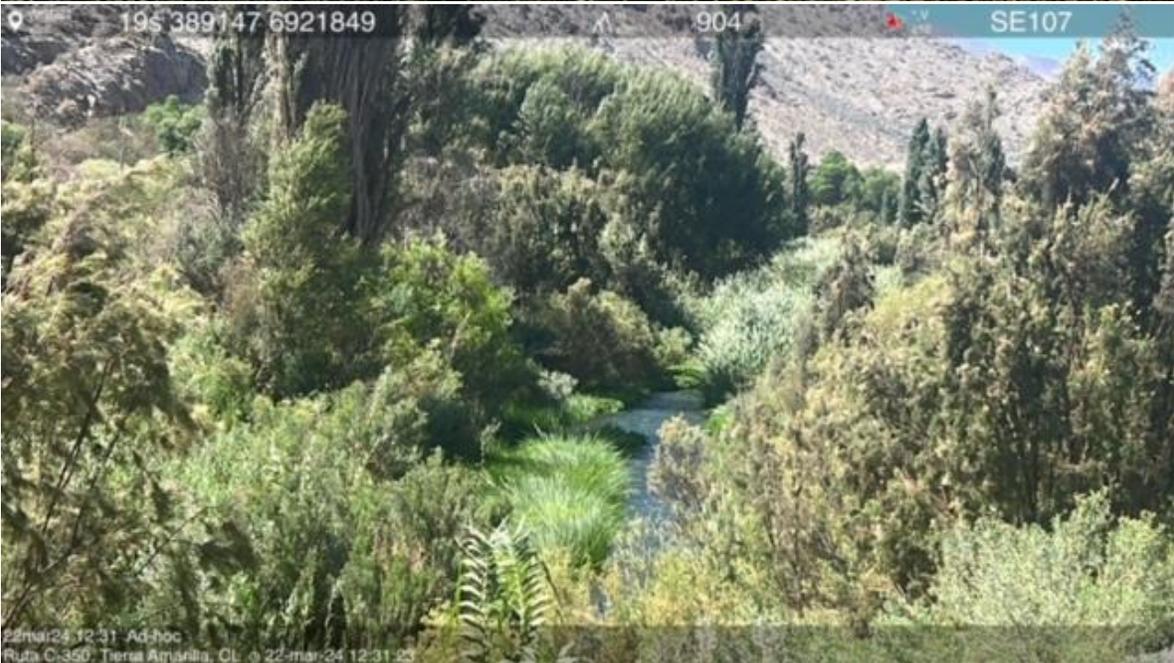
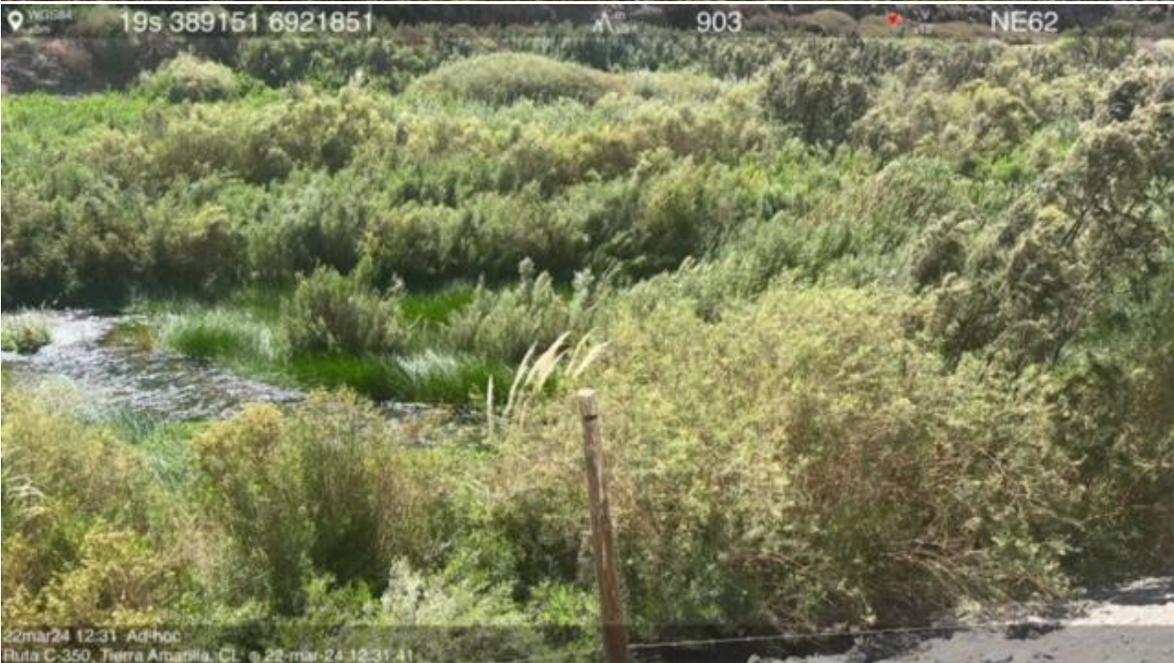
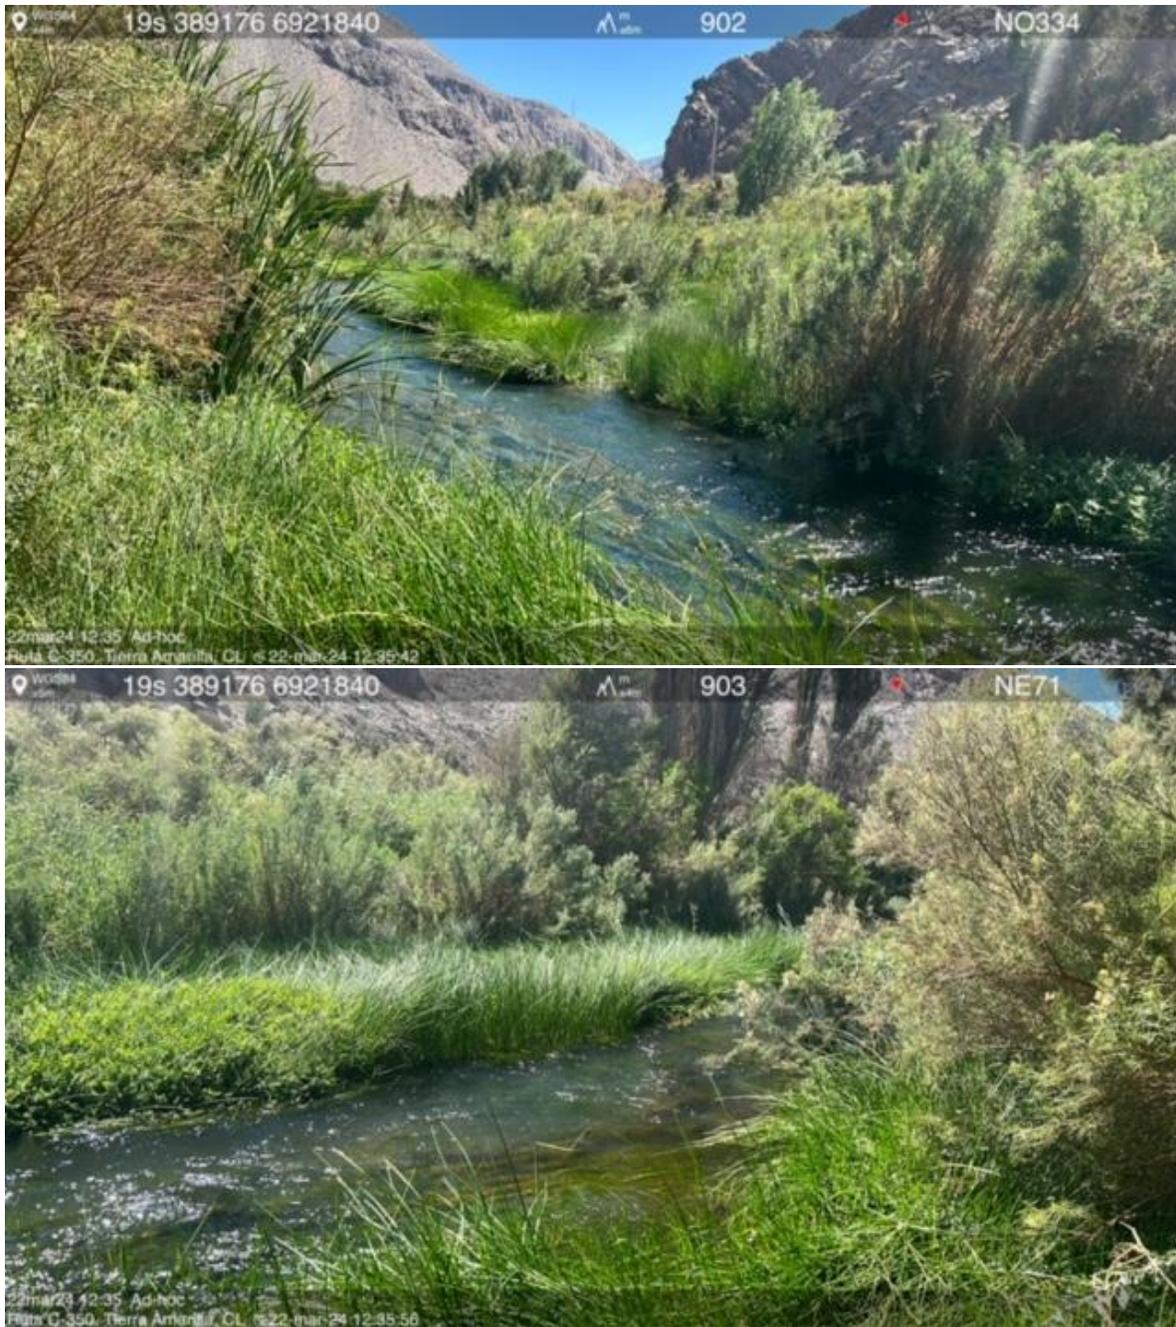
Tramo n°5: Fundo Casa Rosada a Deslinde El Fuerte/Tres Soles.

Este tramo comienza en el en Fundo Casa Rosada y concluye 4,90 km aguas abajo en el límite del fundo El Fuerte y Tres Soles, presenta un tramo a intervenir de 4,90 km con abundante vegetación lo que impide incluso el acceso al cauce del río, este sector no se intervino en las limpiezas del año 2023. En este sector no es posible medir las perdidas debido a los afloramientos de aguas existentes, por lo que se midió un caudal de 228,90 l/s más que en el inicio del tramo, sin embargo, se recomienda limpiar debido a las mejoras de conducción y accesos para la vigilancia del cauce sumado al tramo anterior serían 7,5 km de limpieza.

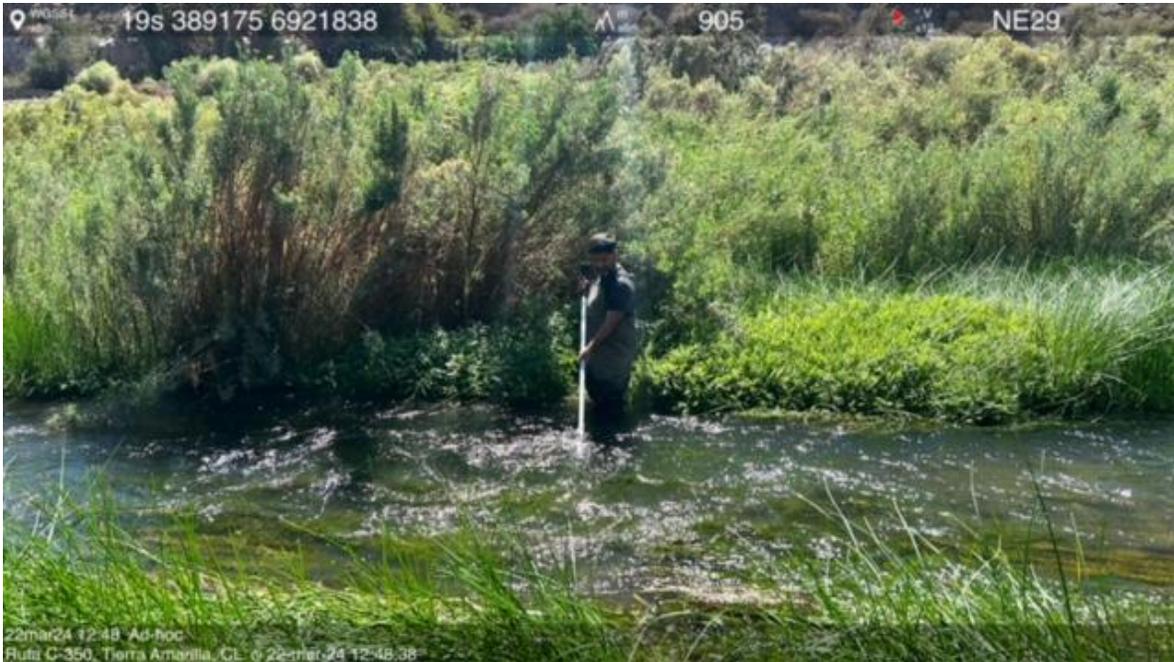
Tramo n°6: Deslinde El Fuerte/Tres Soles a estación DGA en La Puerta.

Este tramo comienza en el límite del fundo El Fuerte y Tres Soles y concluye 1,87 km aguas abajo en la estación limnométrica de la Puerta, presenta un tramo a intervenir de 1,87 km con abundante vegetación lo que impide incluso el acceso al cauce del río, este sector no se intervino en las limpiezas del año 2023. En este sector no es posible medir las pérdidas debido a los afloramientos de aguas existentes, por lo que se midió un caudal de 52,08 l/s más que en el inicio del tramo, sin embargo, se recomienda limpiar debido a las mejoras de conducción y accesos para la vigilancia del cauce.

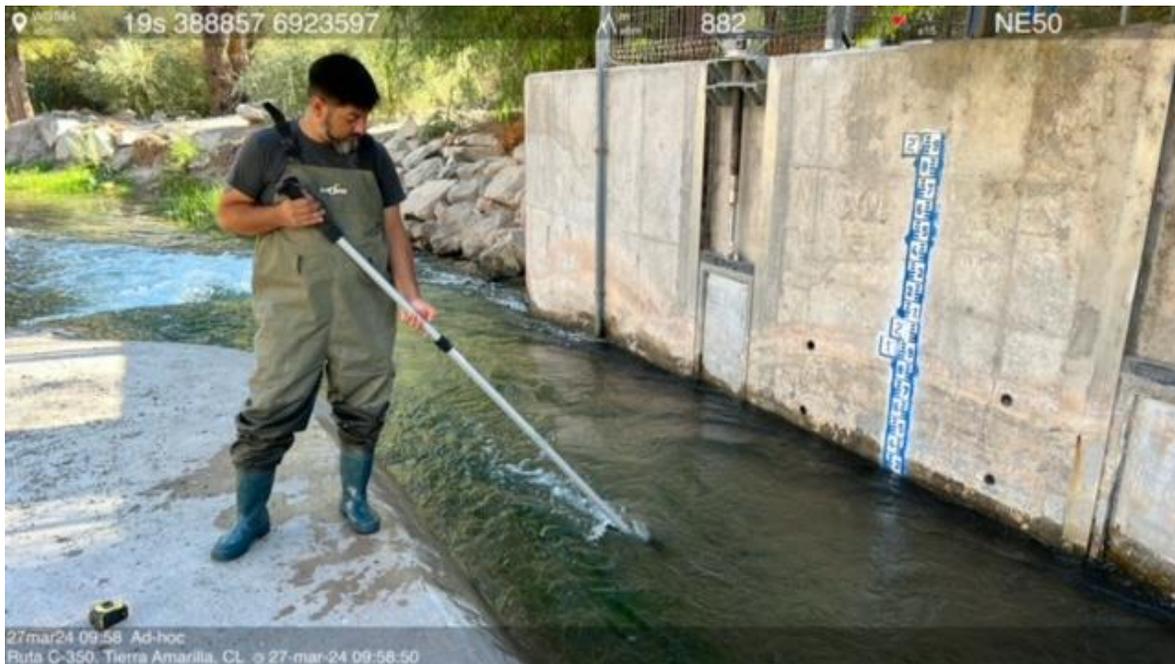
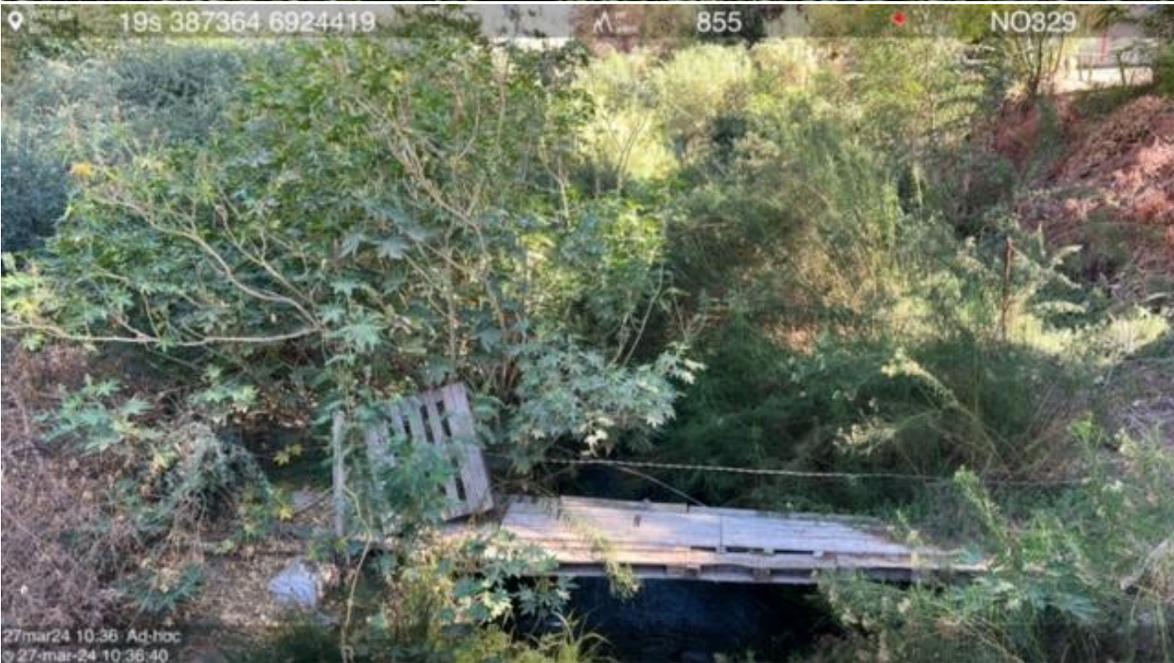
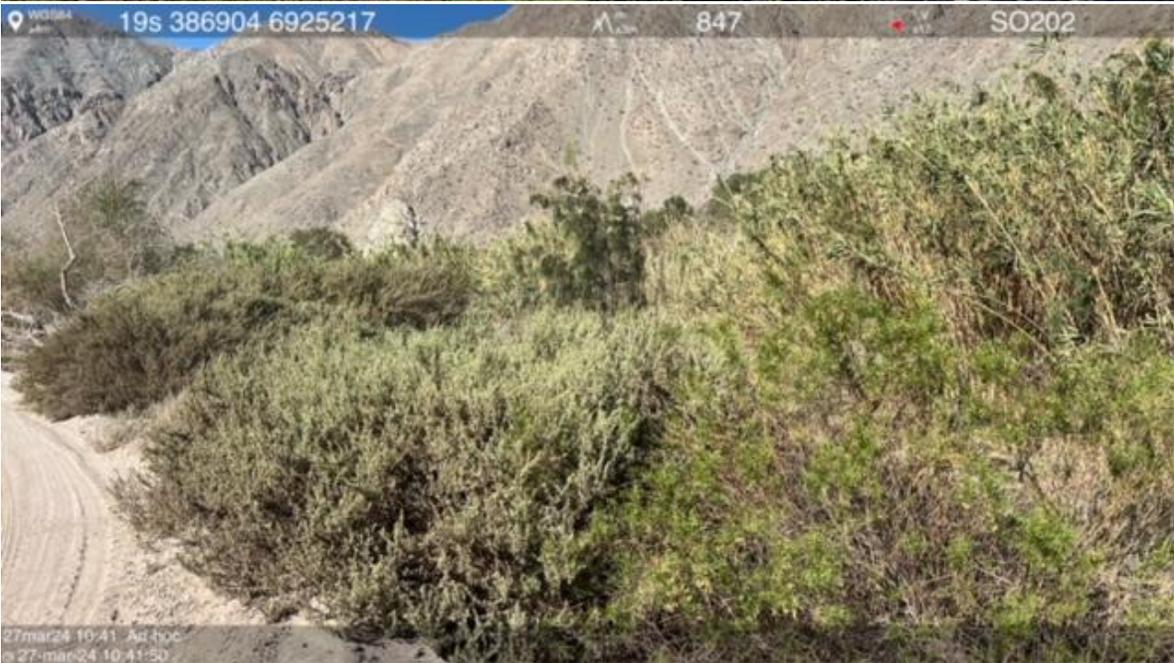
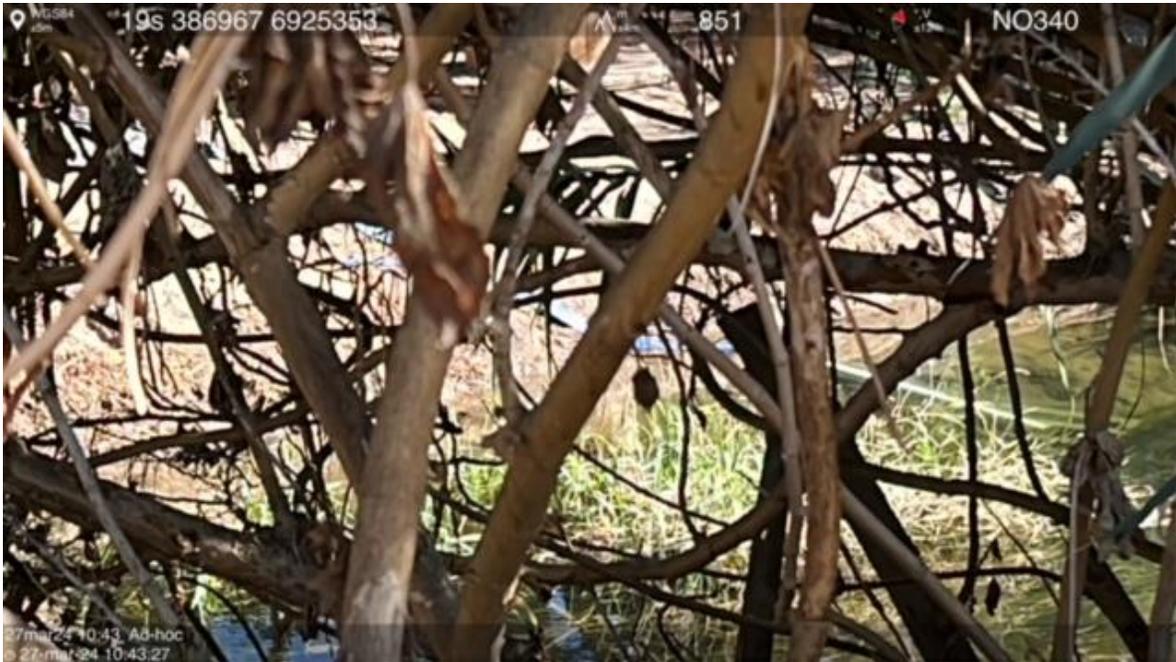
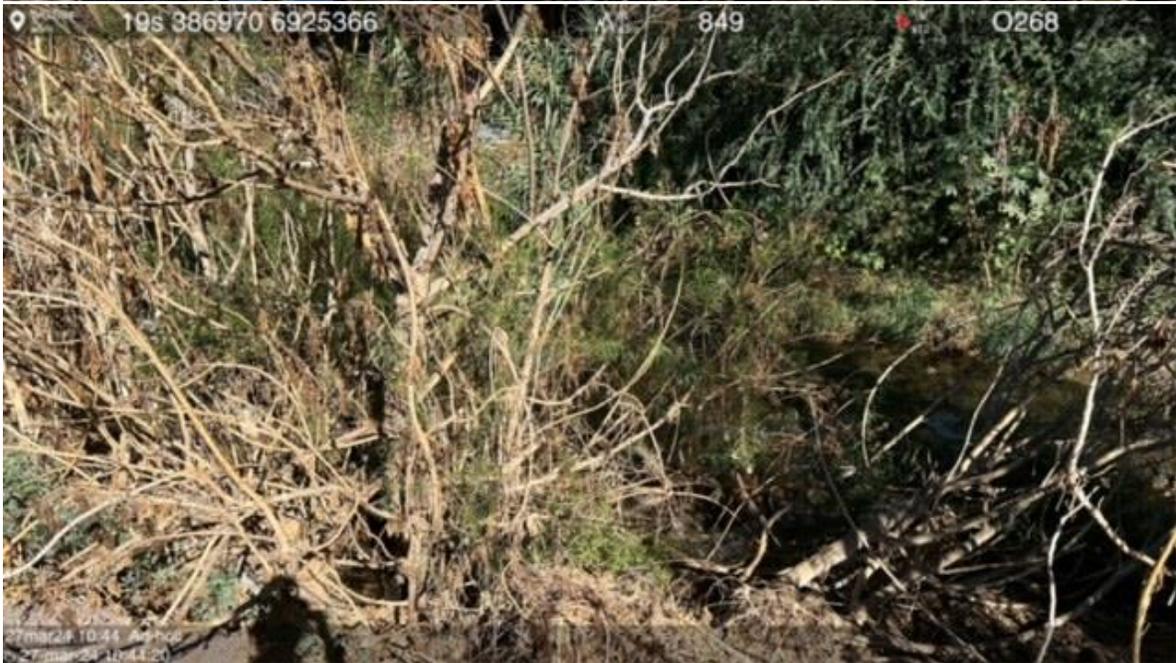
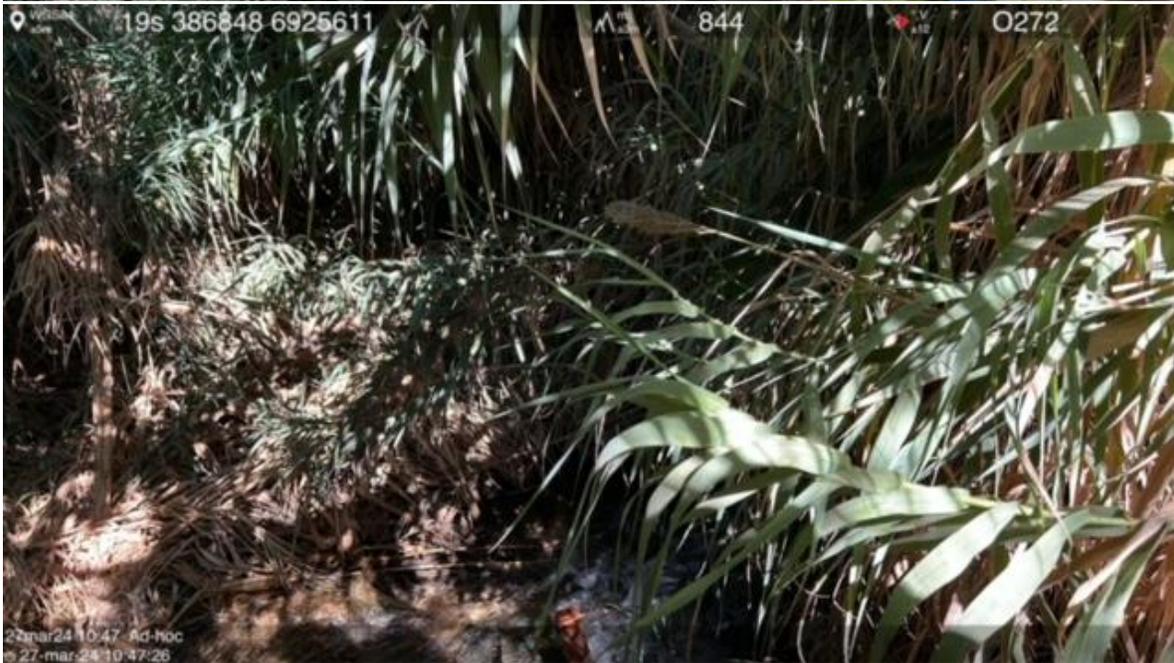
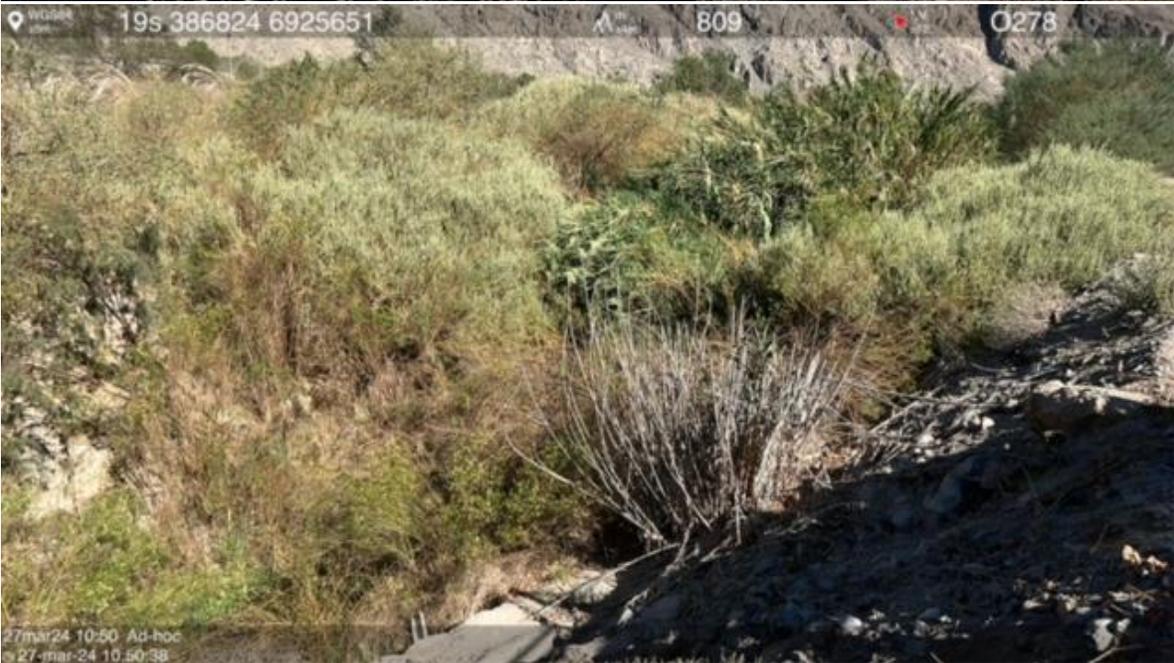
Tramo n°7: Estación DGA en La Puerta a desagüe de la turbina.

Este tramo comienza en la estación limnométrica de la Puerta y concluye 3,52 km aguas abajo antes del desagüe final del canal La Turbina, presenta un tramo a intervenir de 4 km con abundante vegetación lo que impide incluso el acceso al cauce del río, este sector no se intervino en las limpiezas del año 2023. Las pérdidas en este sector son las mayores en todo el río Copiapó, medidas en dos oportunidades con -830 l/s y -820,61 l/s. Cabe señalar que este tramo del río generalmente se encuentra seco debido a que toda el agua se conduce por el Canal La Turbina, precisamente para evitar las pérdidas. Las mediciones se realizaron debido a que el canal La Turbina se encontraba en reparaciones y el agua estaba derivada hacia el cauce natural. La limpieza debe realizarse con máquina excavadora y un tramo de 250 mt debe realizarse con cuadrilla, debido a la falta de acceso para la maquinaria.

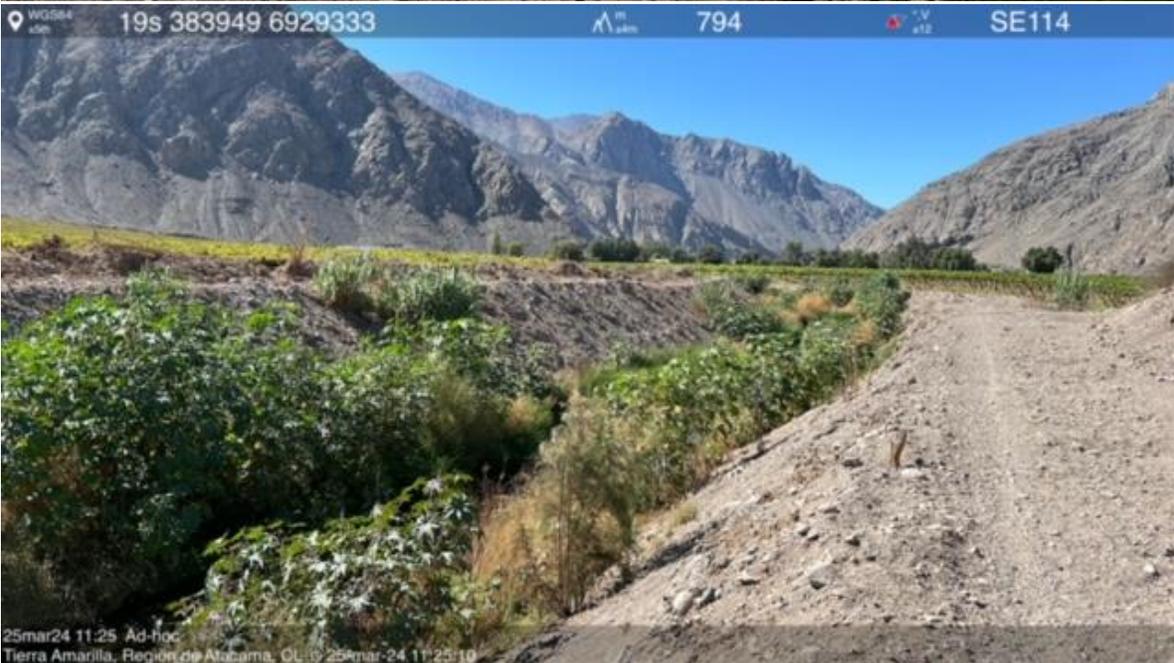
Tramo n°9: Fundo ex Eliseo Grossi (Hornitos) a Puente Elisa de Bordos.

Este tramo comienza en el exfundo de Eliseo Grossi en Hornitos y concluye 5,21 km aguas abajo en el puente de Elisa de Bordos, el tramo presenta buena mantención por parte del Dpto. de CCRR de la JVRC. La pérdida en el tramo es de -103,57 l/s (33,62 % de pérdida).
