Informe sobre Medidas Adoptadas para Mejorar la Conducción del Río Copiapó

Minuta: Estado del cauce del río Copiapó desde el sector de Amolanas hasta Pabellón.

Fecha : 20 al 27 de marzo de 2024.
Instrumento : Sonda de velocidad de flujo digital Global Water FP211.
Datum Coordenadas UTM : wgs 84.

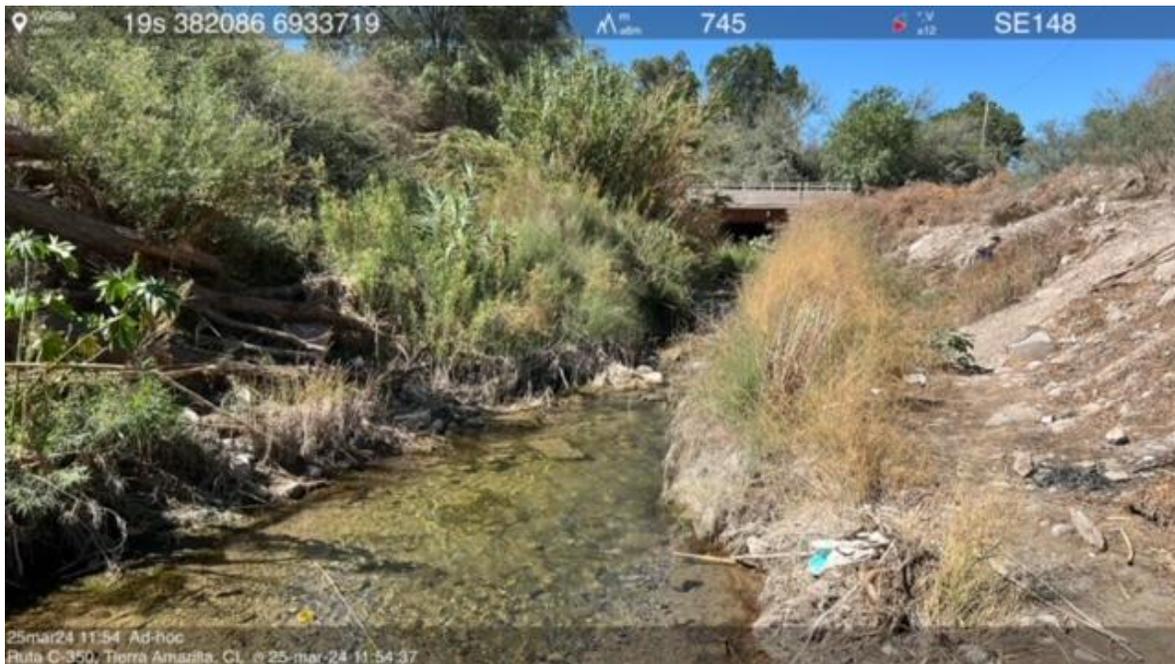
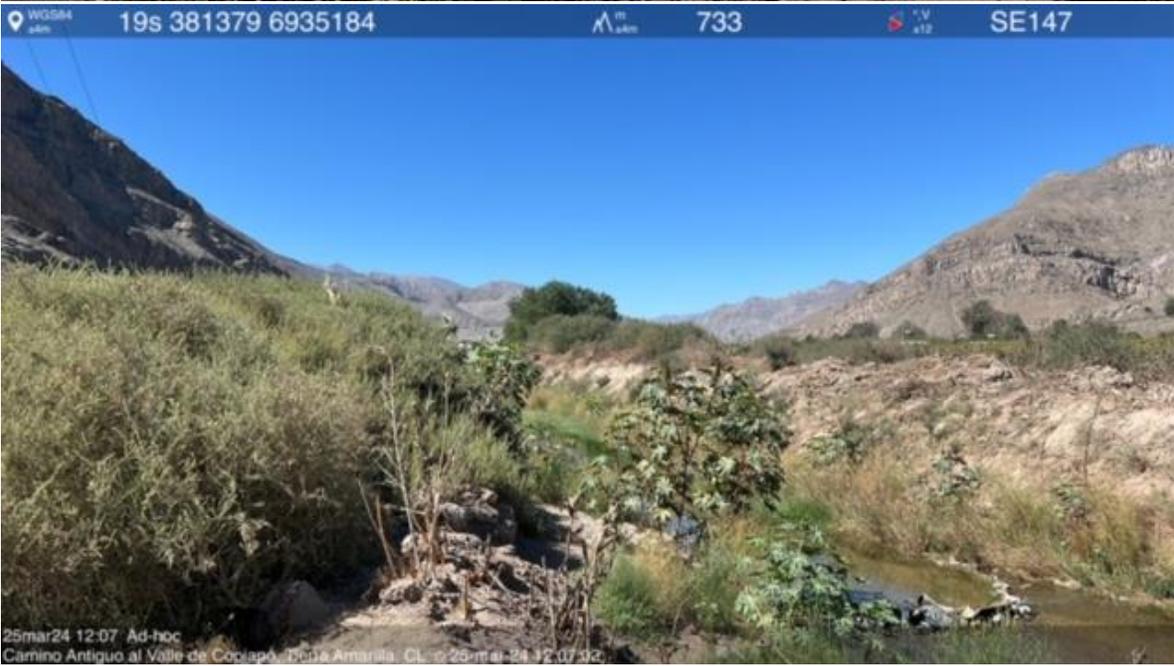
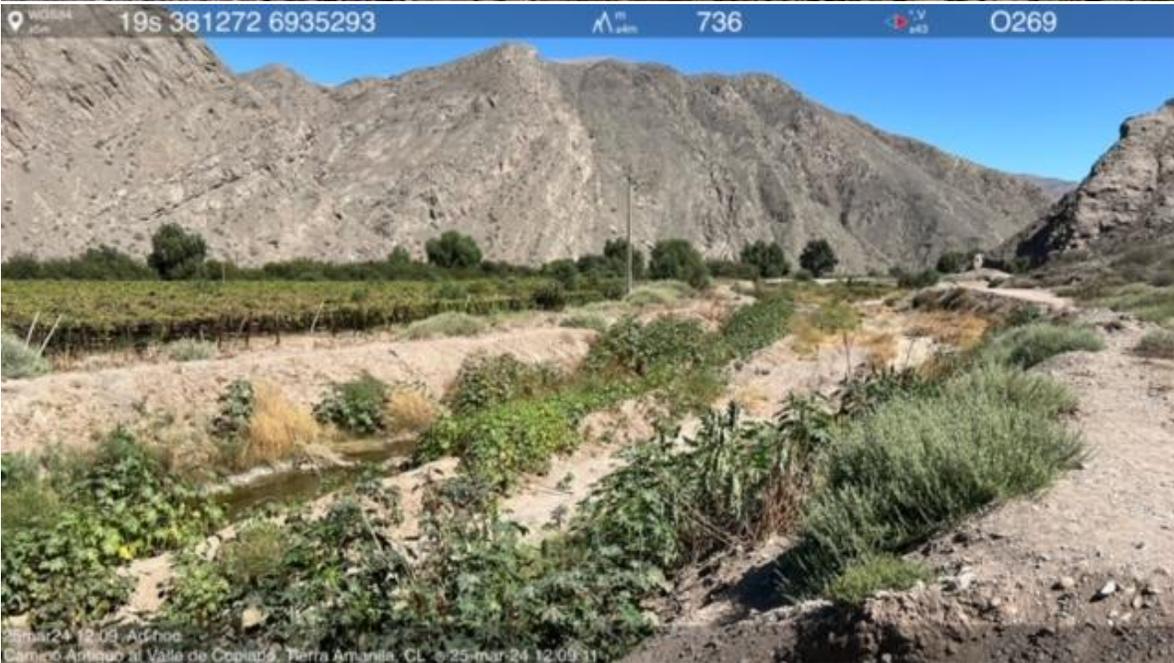
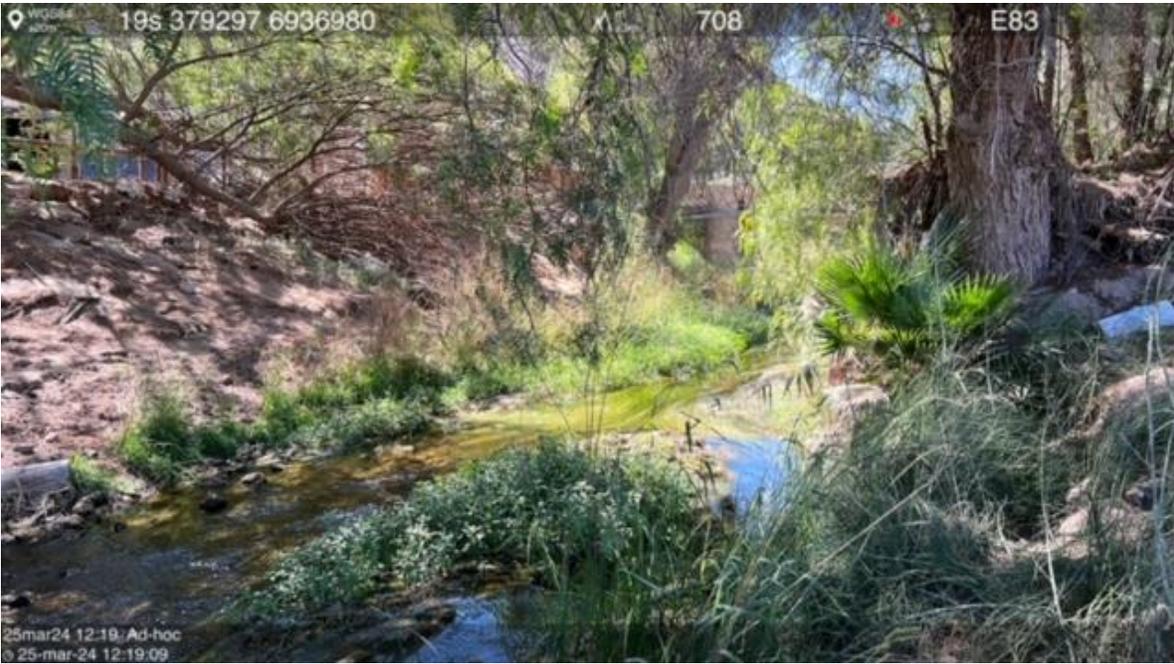
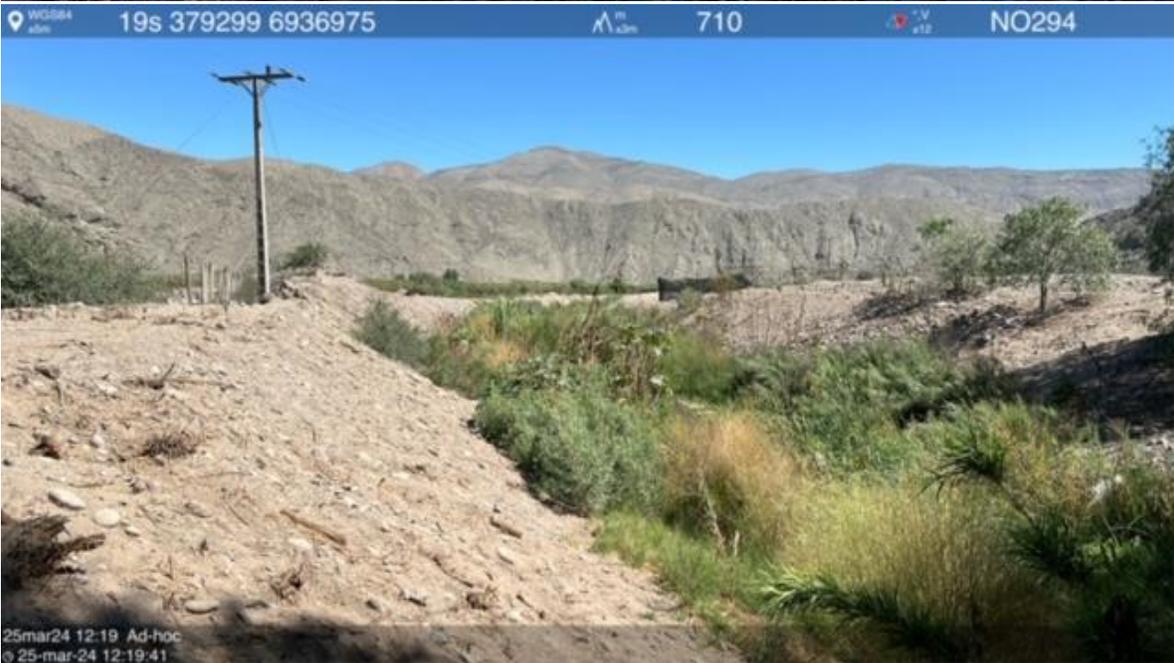
Tramo n°10: Puente Elisa de Bordos a Viña María.

Este tramo comienza en el puente de Elisa de Bordos y concluye 4,75 km aguas abajo, en el fundo Viña María, el tramo presenta regular mantención por parte del Dpto. de CCRR de la JVRC, se solicitará más aplicaciones de herbicida. La pérdida en el tramo es de -135,43 l/s (66,25 % de pérdida).
